# Avis technique

## Bonification de la Route verte sur la rue Notre-Dame à Montréal

**Rapport final**

28 mars 2024

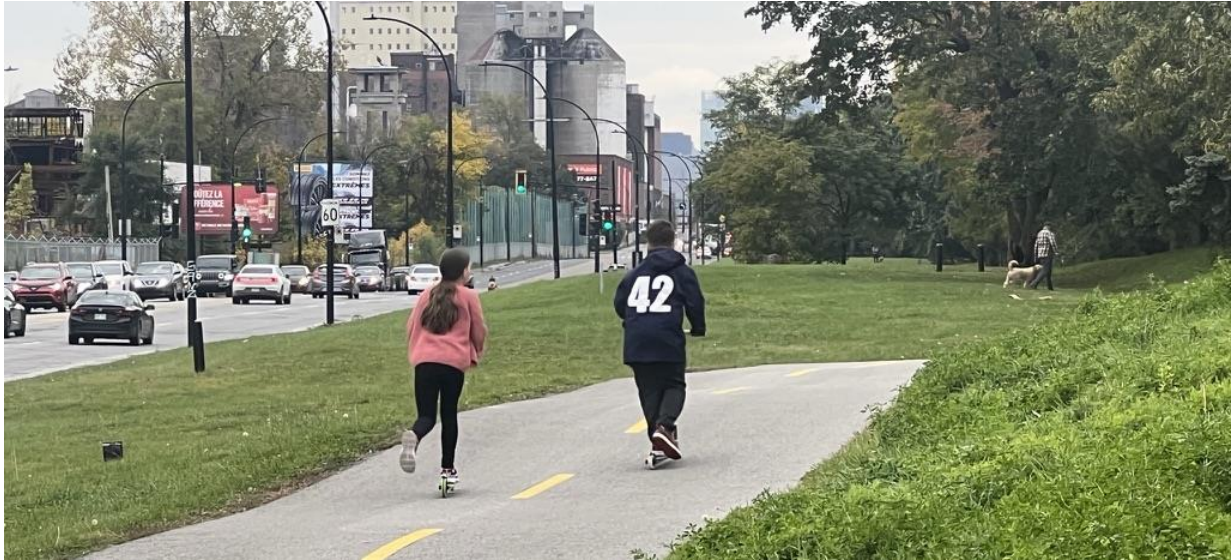
La chaussée du sentier est asphaltée et en bon état dans l'ensemble. Elle mesure 3,0 m de largeur, ce qui est un peu étroit, d'autant plus qu'il s'agit dans les faits d'un sentier polyvalent partagé avec les piétons, qui ne disposent pas de sentier parallèle.

Figure 1 La largeur de 3,0 m est minimale pour une piste à deux sens de circulation Photo Vélo Québec

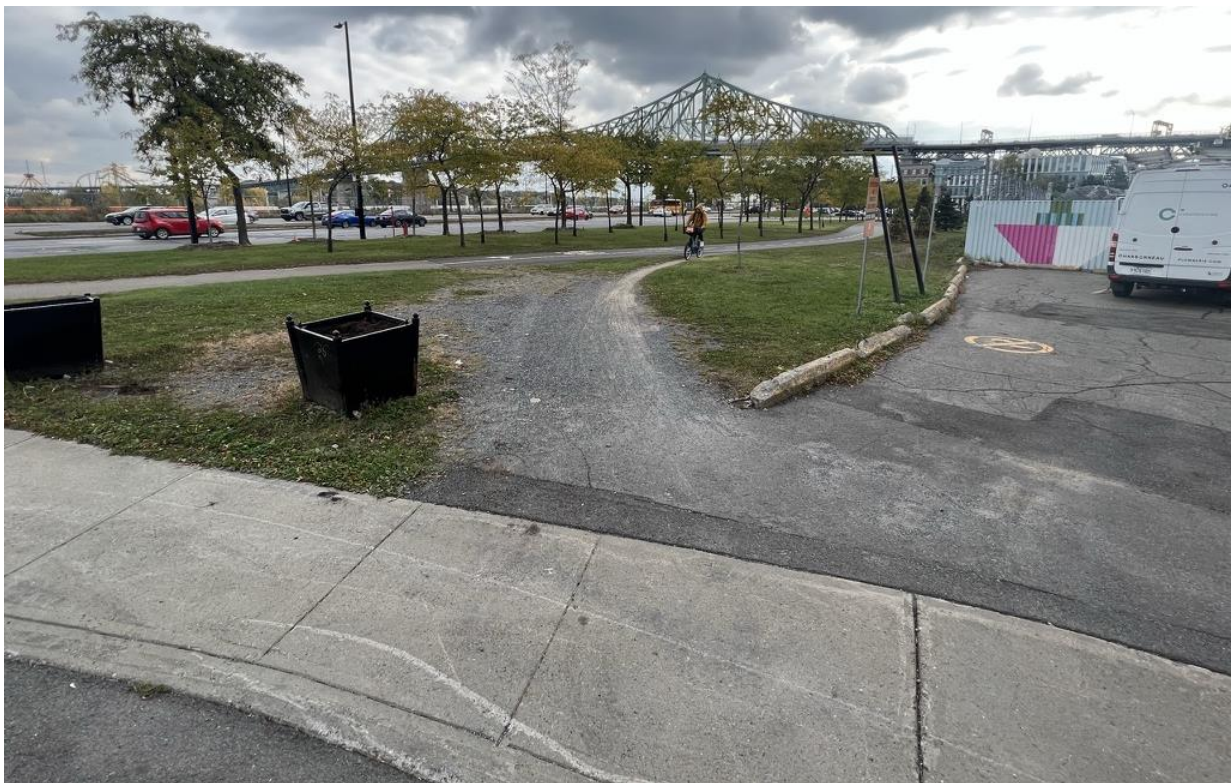
Les liens avec les rues qui bordent la piste du côté nord ne répondent pas aux besoins des usagers. Ils sont souvent trop étroits et ne constituent pas le cheminement le plus direct et naturel du sentier à la rue et inversement. Dans plusieurs cas, des sentiers informels ont été créés par le passage répété des cyclistes et des piétons, comme l'illustre la photo ci-dessous.

Figure 2 Sentier informel vers la rue Fullum

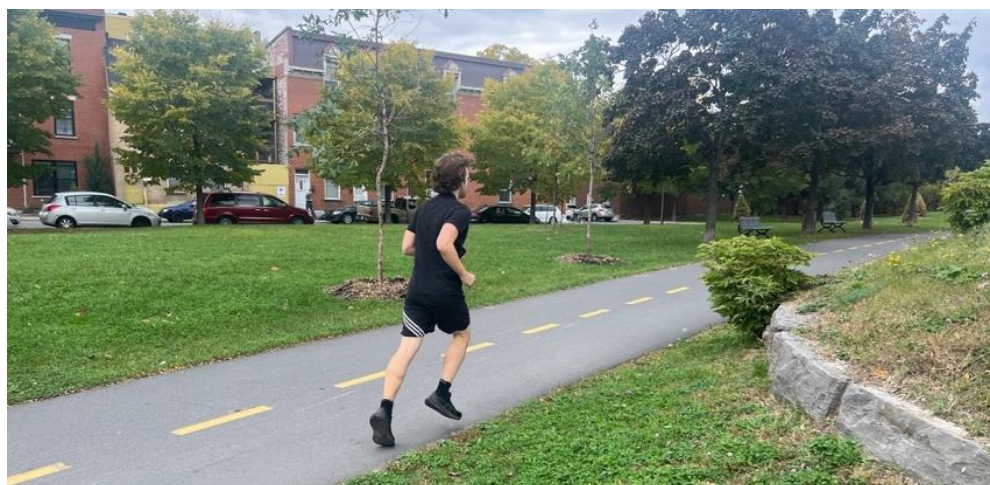
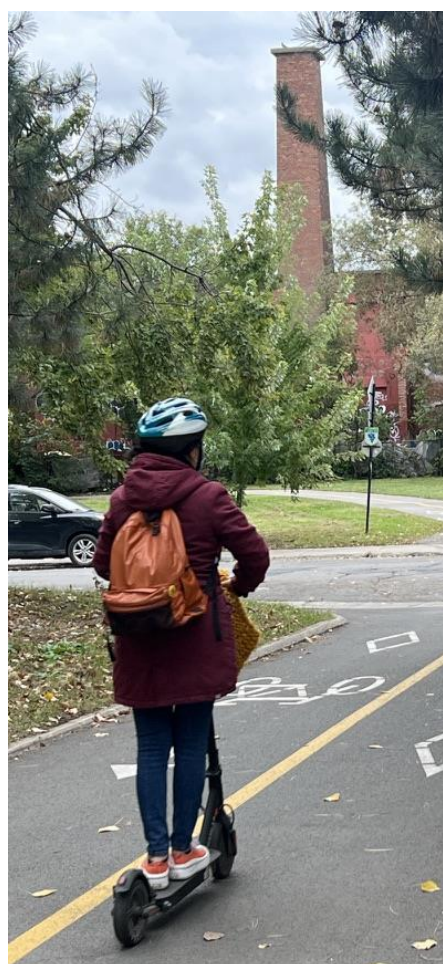
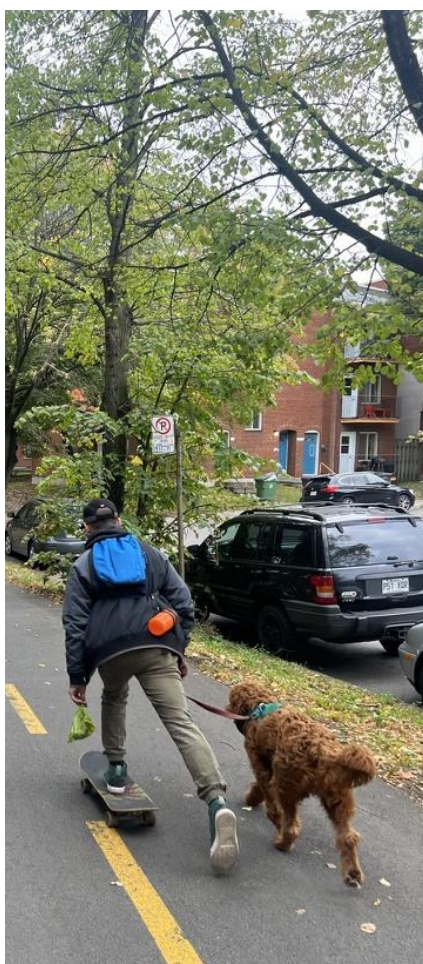
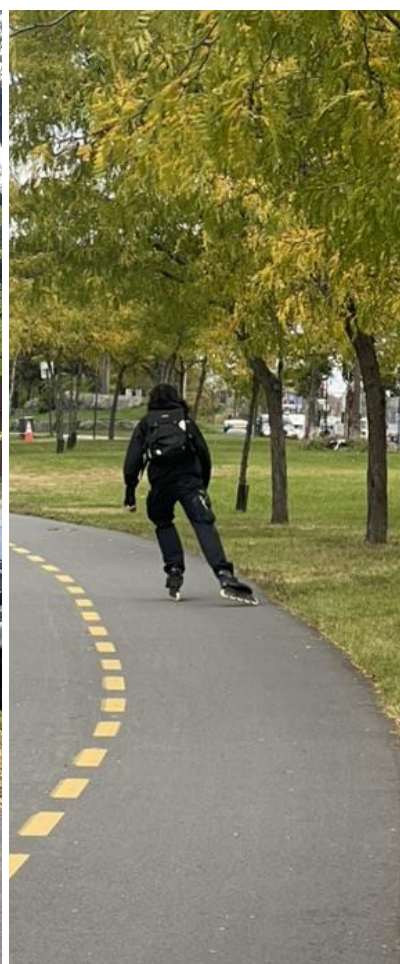
Par ailleurs, le trottoir du côté nord de la rue Notre-Dame a une dimension sous standard pour border une rue de ce type et est donc quasi désert, la vaste majorité des piétons préférant l'inconfort occasionnel de la cohabitation avec les cyclistes à la proximité des voies de circulation rapide.

Figure 3 Utilisateurs de la « piste cyclable » de la rue Notre-Dame

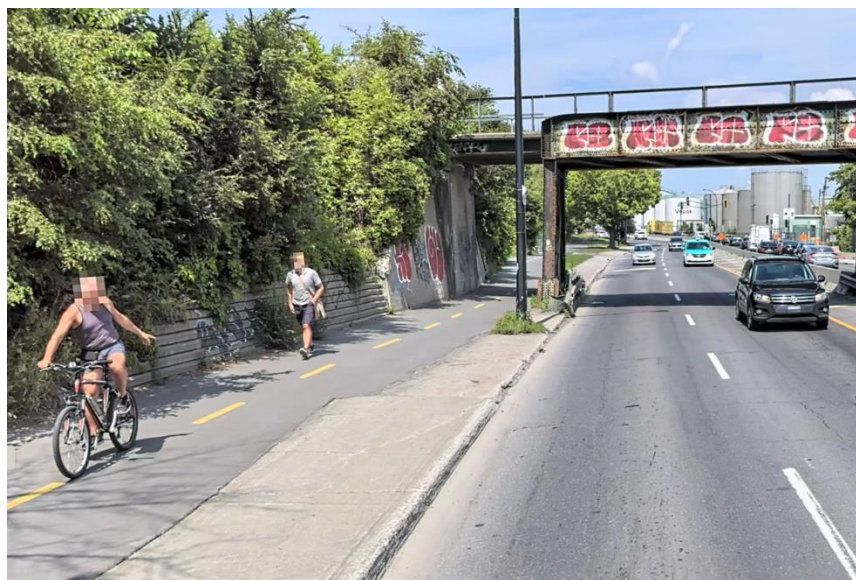
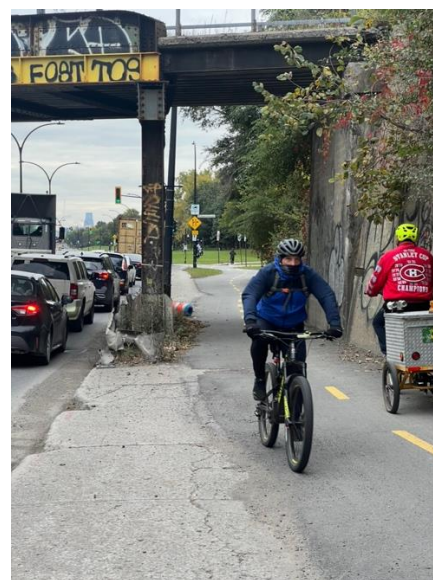
Au passage sous la voie ferrée qui desservait autrefois la Canadian Steel Foundries Limited, le trottoir disparaît et piétons et cyclistes sont forcés de cohabiter sur une quarantaine de mètres.

Figure 5 Passage sous la voie ferrée desservant l'ancienne aciérie

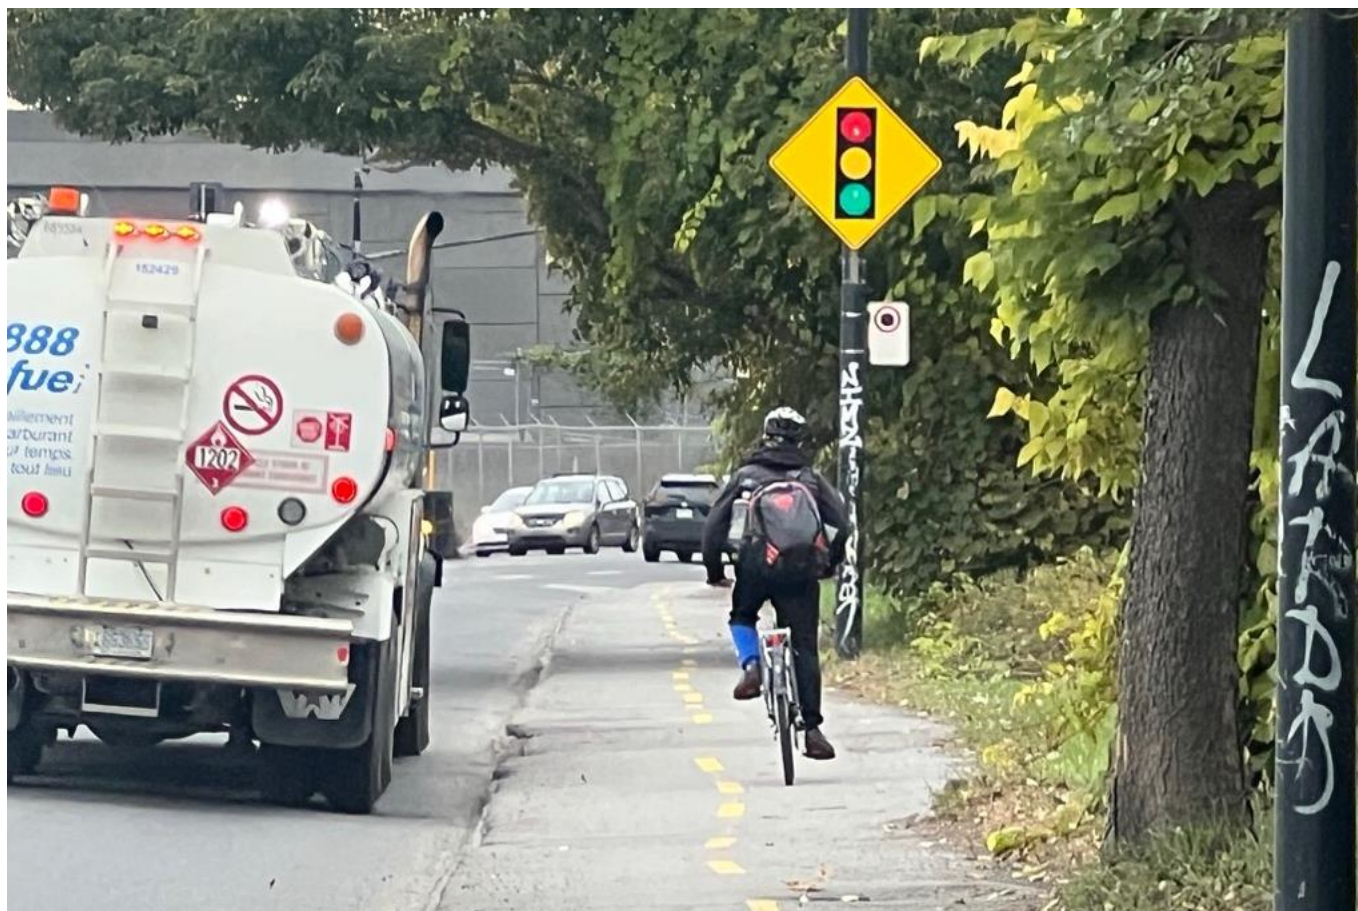
Par la suite, un segment de 170 m est constitué d'un trottoir de béton de moins de 2,0 m de largeur recouvert d'asphalte. La largeur de ce segment est inférieure à la norme par au moins 1,0 m, compte tenu de la présence de piétons. Et seule la bordure du trottoir sépare piétons et cyclistes des véhicules roulant à vitesse élevée. Cette situation est inconfortable, et peut être cause de collisions graves pour tout cycliste qui, par distraction ou à cause d'une manœuvre d'évitement, se retrouverait face à face avec les véhicules sur la chaussée automobile. De plus, la bordure n'a pas de coupure nette de 150 mm de hauteur et n'agit plus en tant que chasse-roues. Cette bordure réduite combinée à la taille des véhicules routiers ne protège pas les personnes empruntant cette piste.

Figure 6 La Route verte le long des terrains de l'ancienne Canadian Steel Foundries Limited Photo Vélo Québec

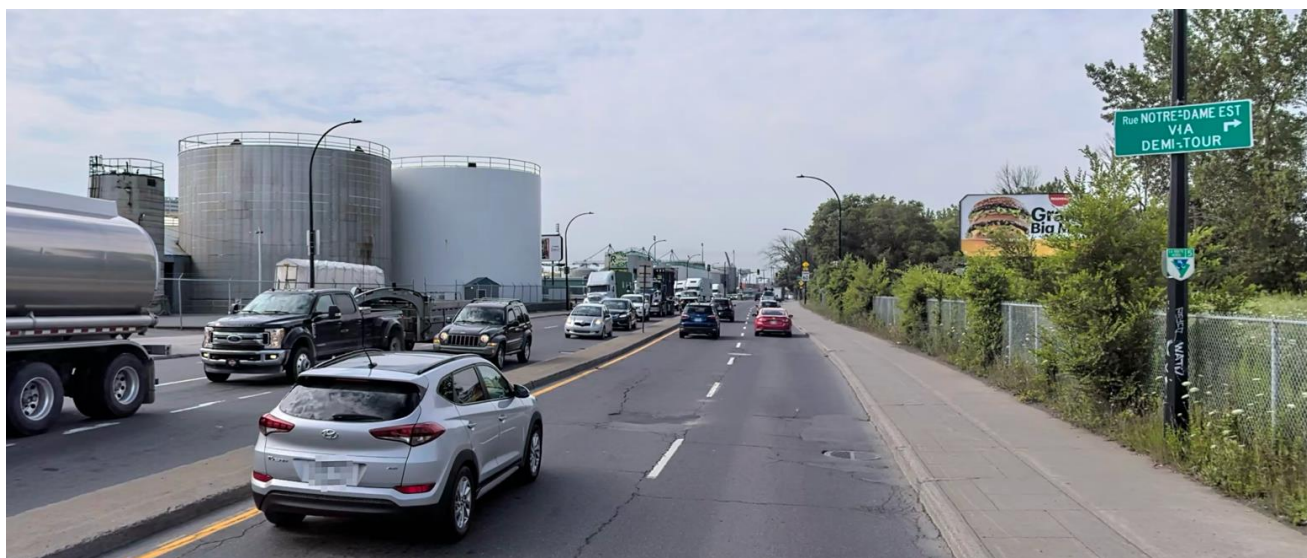
Sur les 280 m suivants, l'aménagement est un trottoir de béton de 3,0 m de largeur bordant directement la chaussée automobile. Bien qu'un peu plus confortable à cause de sa largeur, le manque de zone tampon de ce segment ne respecte pas les normes de séparation par rapport aux véhicules. De plus, la signalisation déficiente crée des situations où les cyclistes ne savent pas s'ils sont sur une piste ou sur un trottoir et s'ils ont la permission d'y circuler dans les deux sens.

Figure 7 La Route verte à l'ouest de la rue Dickson

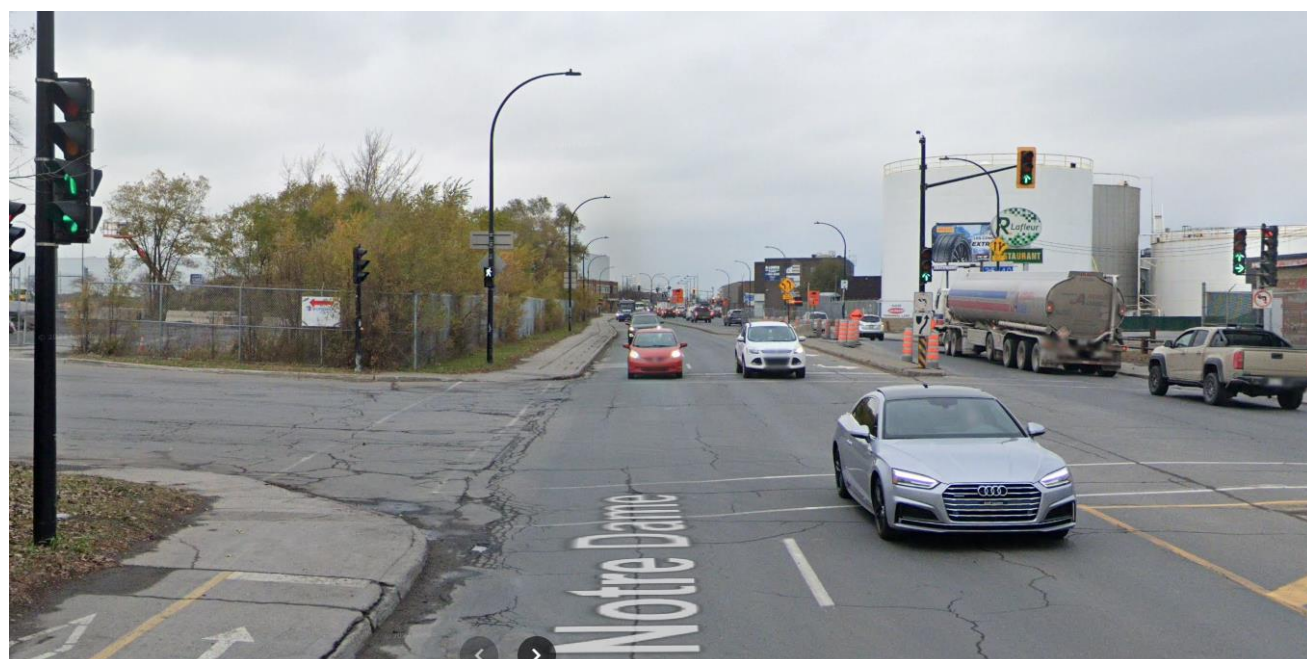
Figure 8 - Absence d'indication de la poursuite de la piste sur un trottoir - Rue Notre-Dame et entrée du 5378  
source Google

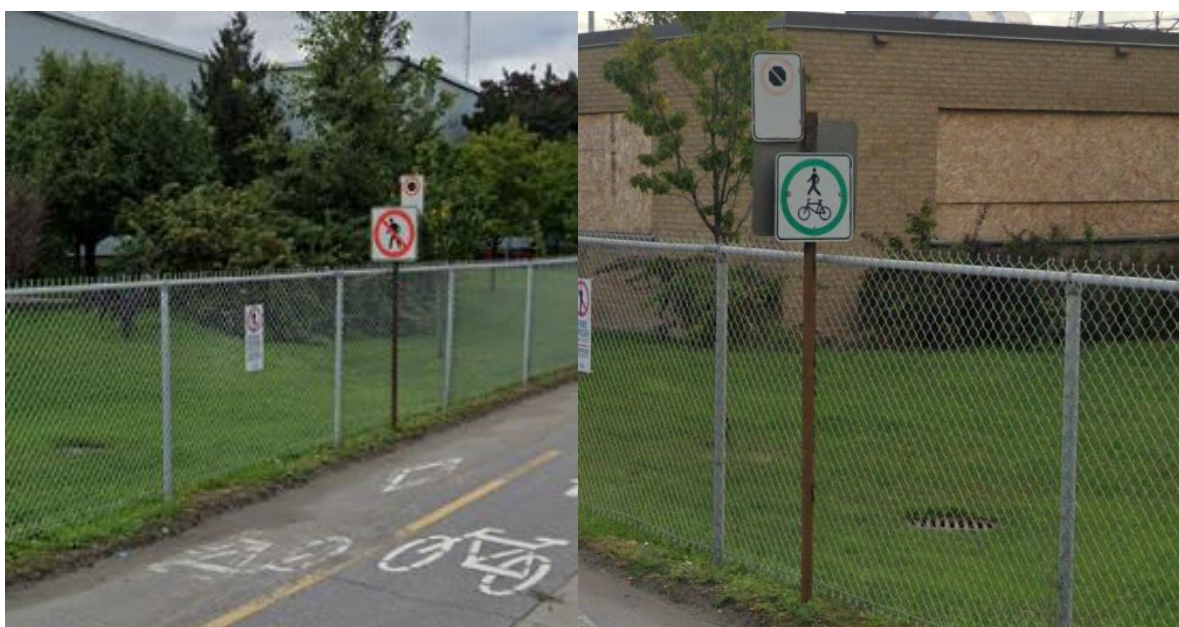
Le terre-plein de béton surmonté de lampadaires au centre de la chaussée et les arbres de part et d'autre de la rue donnent un caractère plus urbain et moins autoroutier à cette section de la rue Notre-Dame. La signalisation sur ce segment est irrégulière et non uniforme.

Figure 9 Les deux côtés d'un même panneau - exemple d'incohérence de la signalisation

- ✓ Abaisser la limite de vitesse à 50 km/h, en phase avec le caractère de la rue.
- ✓ Clarifier l'utilisation du trottoir en piste cyclable bidirectionnelle avec du marquage et de la signalisation écrite (de la rue Dickson à la sortie du terminal des Pétroles Norcan).
- ✓ Assurer l'uniformité de la signalisation

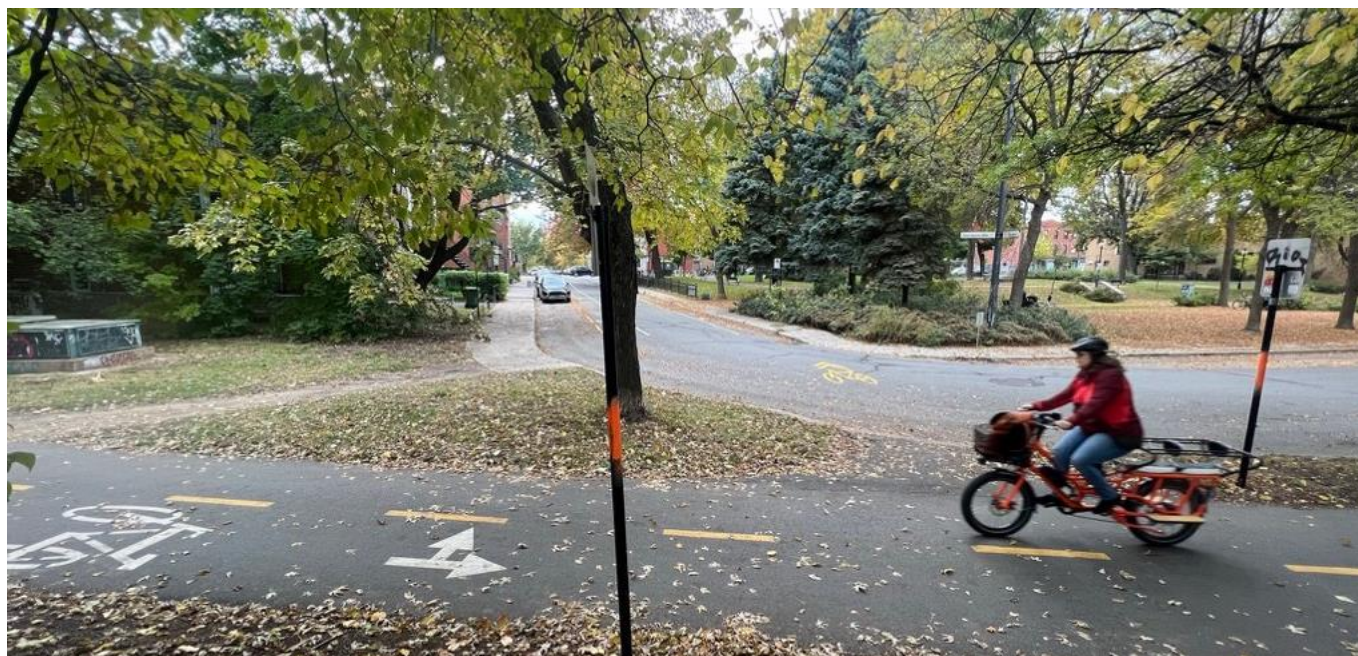
Figure 15 Sentier informel et raccordement officiel à la rue Dézéry

- ✓ Réaménager tous les points d'accès avec les rues en bordure du parc, pour que les raccordements aux trottoirs aient au moins 2,0 m de largeur et 3,0 m pour les raccordements aux voies cyclables ou aux rues. Ajouter du marquage pour les cyclistes sur la rue. Dans la photo qui suit, seul un sentier informel prolonge le trottoir et il n'y a pas de marquage de la bande cyclable vers le sentier, seulement du sentier vers l'autre bande cyclable.

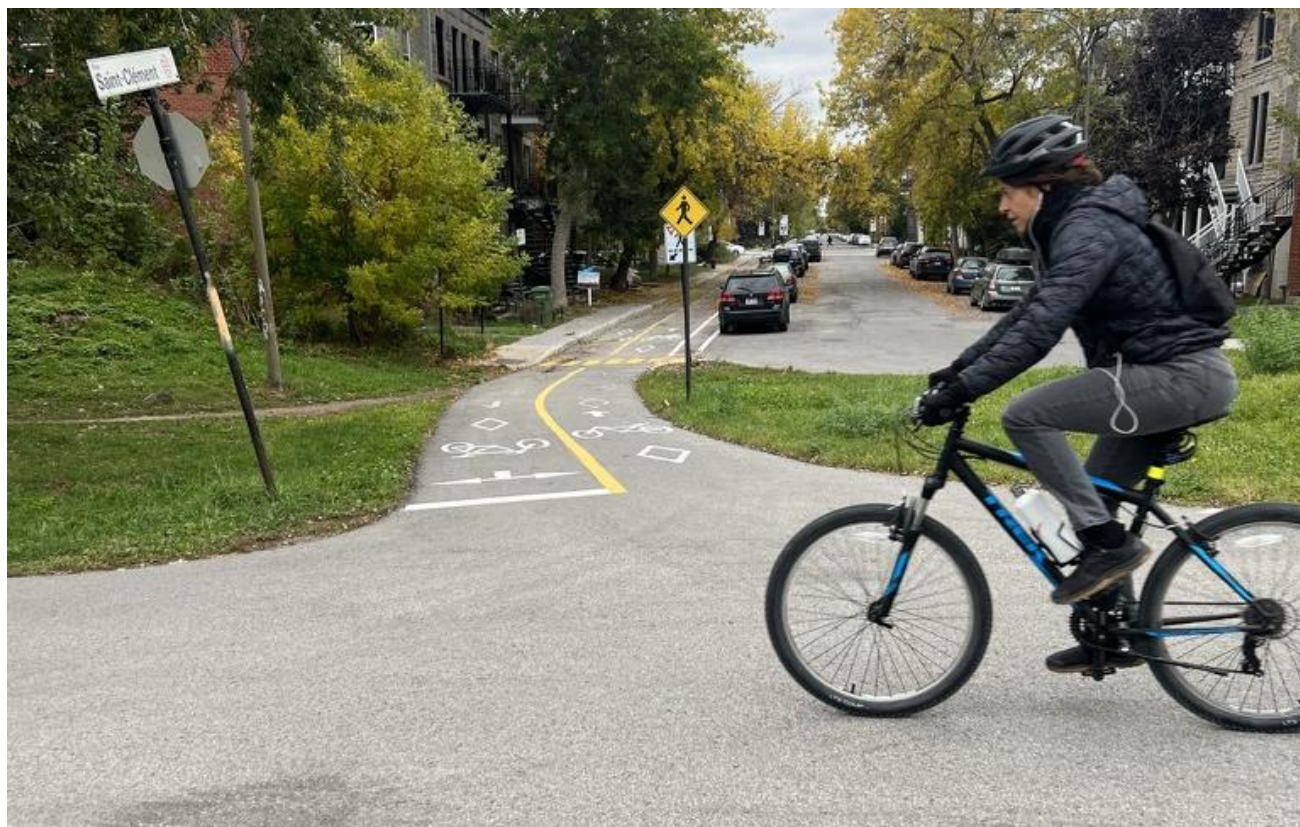
Figure 16 Raccordement à la rue Saint-Clément

Le raccordement avec la piste cyclable de la rue Saint-Clément est bien fait. Cependant l'interruption du trottoir et le marquage destiné uniquement aux cyclistes donnent l'impression que les piétons ne sont pas admis dans le parc à partir de cette rue.

À défaut de sentiers séparés dans l'axe de la rue Notre-Dame, le sentier existant doit être signalisé comme accessible aux piétons et aux cyclistes. Les raccordements vers le trottoir et la rue peuvent être combinés, mais il serait préférable de les séparer dès maintenant, en vue de l'éventuel aménagement d'un sentier piéton et d'une piste cyclable séparée. Par exemple ici, on pourrait aménager un sentier piéton dans le prolongement du trottoir, à la gauche de la section de piste cyclable.

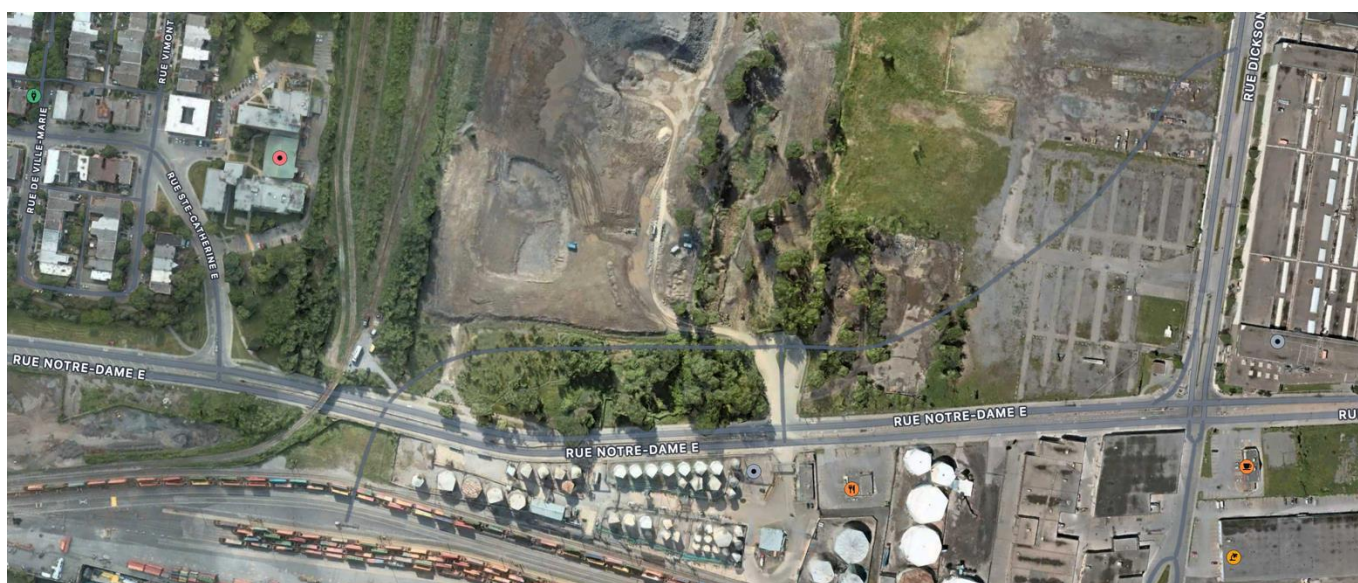
Figure 17 Segment de la Route verte qui doit être réaménagé en priorité

À court terme, un sentier polyvalent pourrait être aménagé à même la bande verte qui longe la rue Notre-Dame et la zone occupée par un stationnement à l'angle de la rue Dickson. Le tout nécessiterait l'acquisition de terrains ou de servitudes auprès des propriétaires privés si la Ville ne dispose pas d'une emprise suffisante le long de la rue Notre-Dame. Ceci solutionnerait de la sorte un problème de sécurité et d'inconfort pour les piétons et les cyclistes, qui se partagent actuellement un trottoir de moins de 2,0 m de largeur à la chaussée en mauvais état.

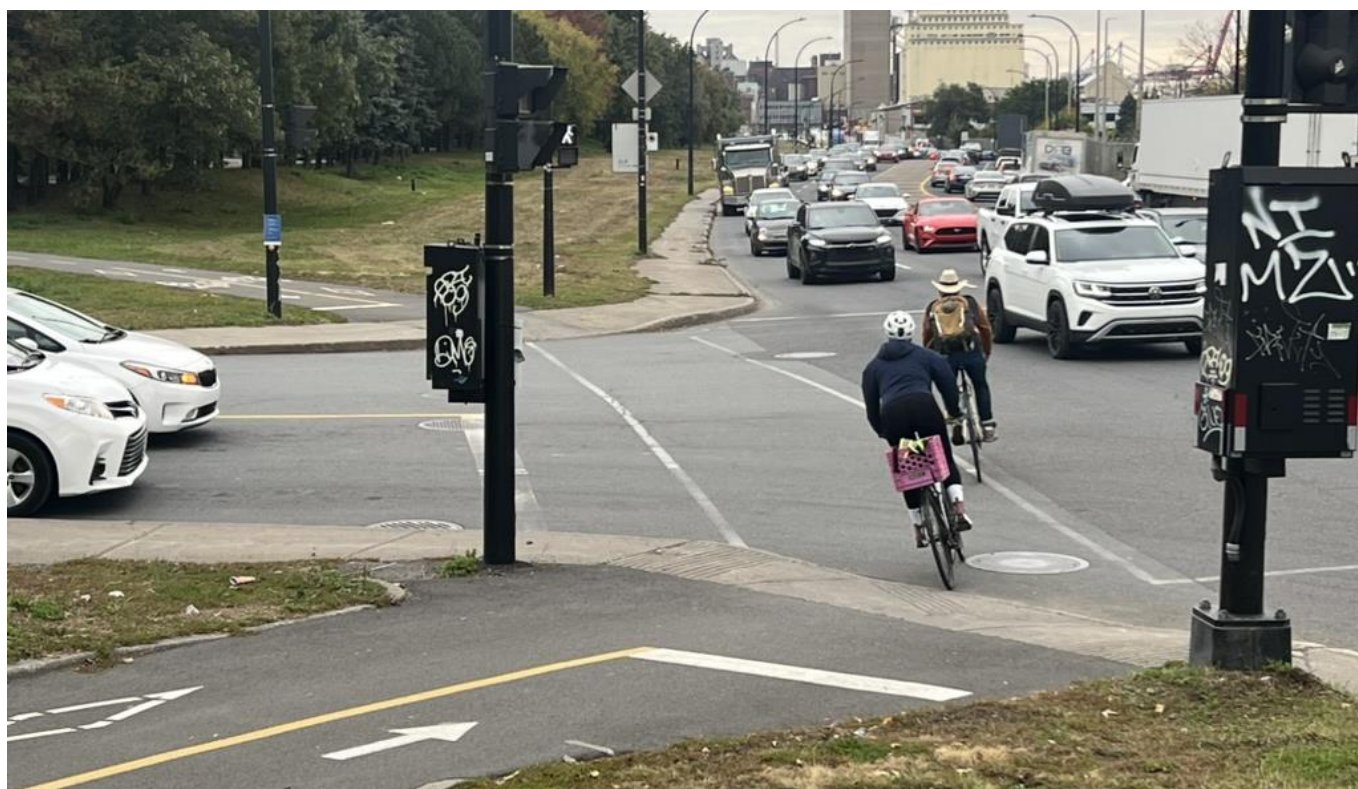
Les abords de la plupart des intersections de cette section de la Route verte comportent une géométrie similaire, où la piste cyclable qui est en retrait de la rue Notre-Dame se rabat vers l'intersection avec un angle assez fort. Cette géométrie amène les cyclistes à déborder vers les voies de circulation de la rue Notre-Dame. Les cyclistes qui se dirigent vers l'est sont déportés hors du passage piéton, face aux véhicules qui peuvent tourner à droite. Ces trajectoires qui se croisent alors que les cyclistes sont penchés pour effectuer leur virage sont source d'insécurité. Les cyclistes qui se dirigent vers l'ouest pour leur part apparaissent aux conducteurs de véhicules à la dernière minute.

Figure 18 Cyclistes qui débordent vers les voies de circulation, rue Alphonse-D.-Roy

La solution à ce problème consiste à ramener la piste à proximité de la rue Notre-Dame et parallèle à celle-ci sur une vingtaine de mètres avant l'intersection. Au besoin, on forcera les cyclistes à ralentir à l'aide d'une chicane sans barrières constituée de deux virages rapprochés menant à la section parallèle à la rue Notre-Dame.

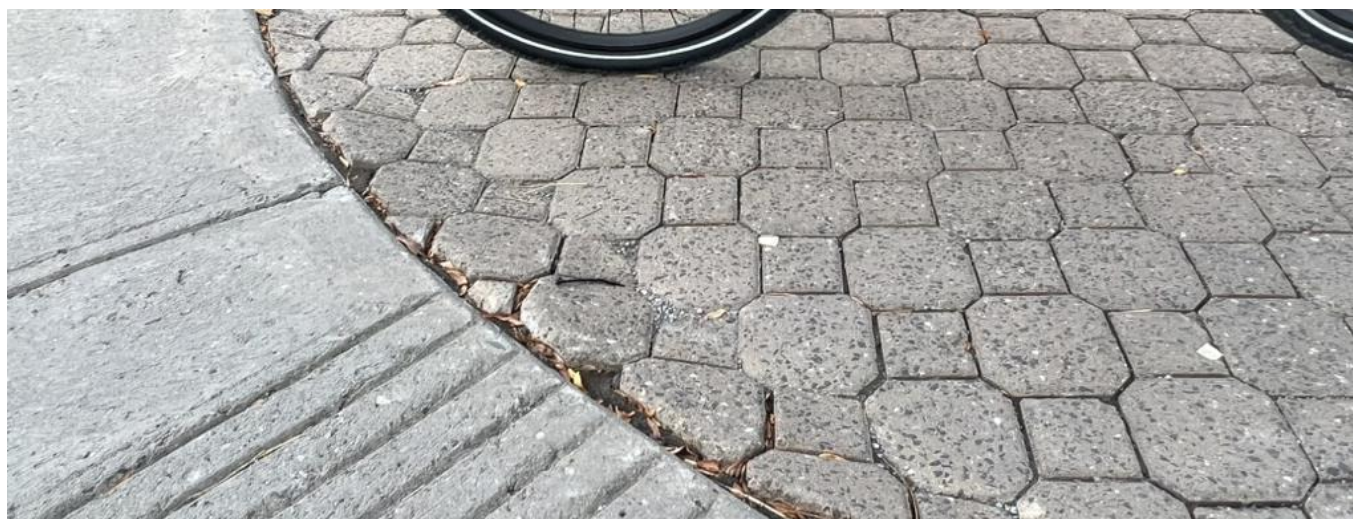
Les abords de la plupart des intersections comportent une section de pavés pour alerter les cyclistes. Cette conception très en vogue dans les années 1990 est à la fois peu efficace et source de perte de contrôle lorsque la chaussée de pavés est déformée.

Figure 20 Chaussée de pavés avec déformation en bordure de trottoir

La solution simple à ce problème consiste à conserver une chaussée d'asphalte jusqu'au trottoir lorsque la géométrie des approches sera corrigée comme recommandé au point précédent.

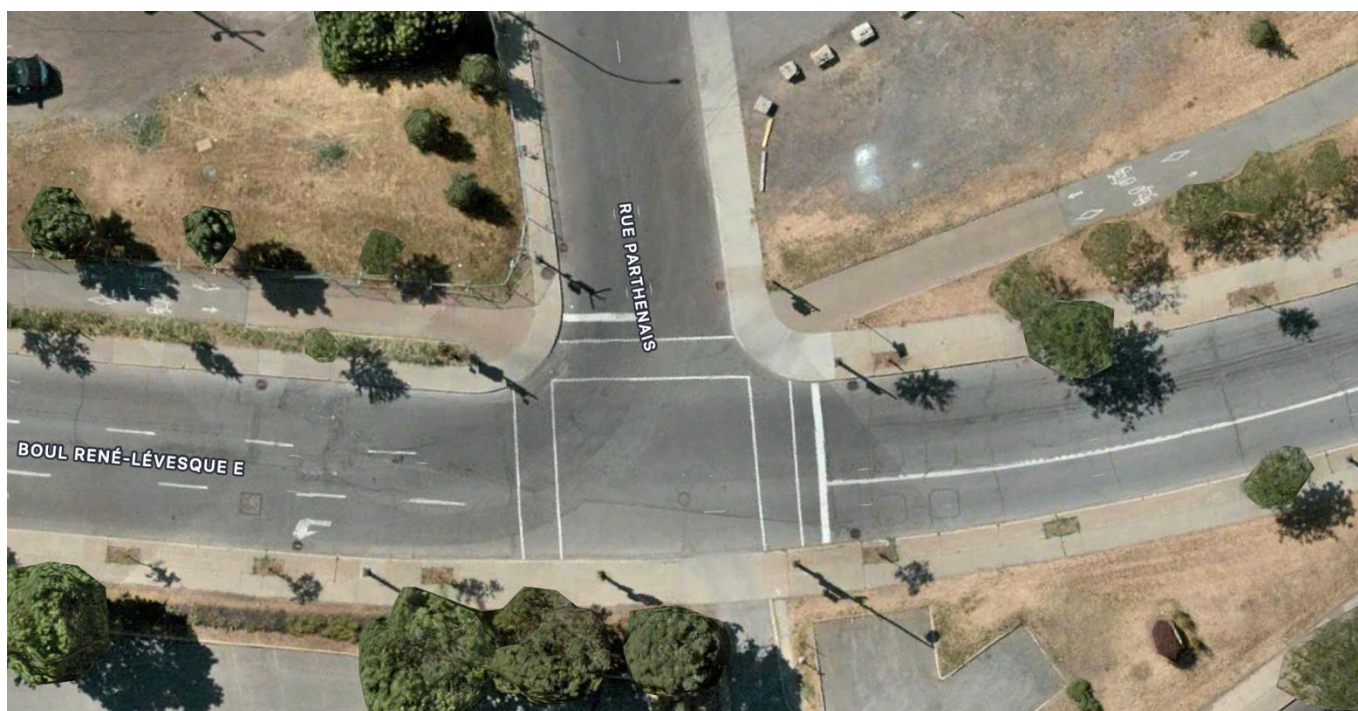
Figure 21 Intersection de la rue Parthenais et du boul. René-Lévesque

Le virage à droite du boulevard René-Lévesque vers la rue Parthenais est en conflit avec la trajectoire des cyclistes. Il y a des feux piétons et une phase piétonne semi-protégée systématique à tous les cycles avec une avance flèche. Il n'y a pas de feu vélo. Les cyclistes doivent suivre le feu de circulation routière.

Le marquage de l'intersection est à revoir afin d'y ajouter un passage pour cyclistes entre la ligne d'arrêt et le passage pour piétons.

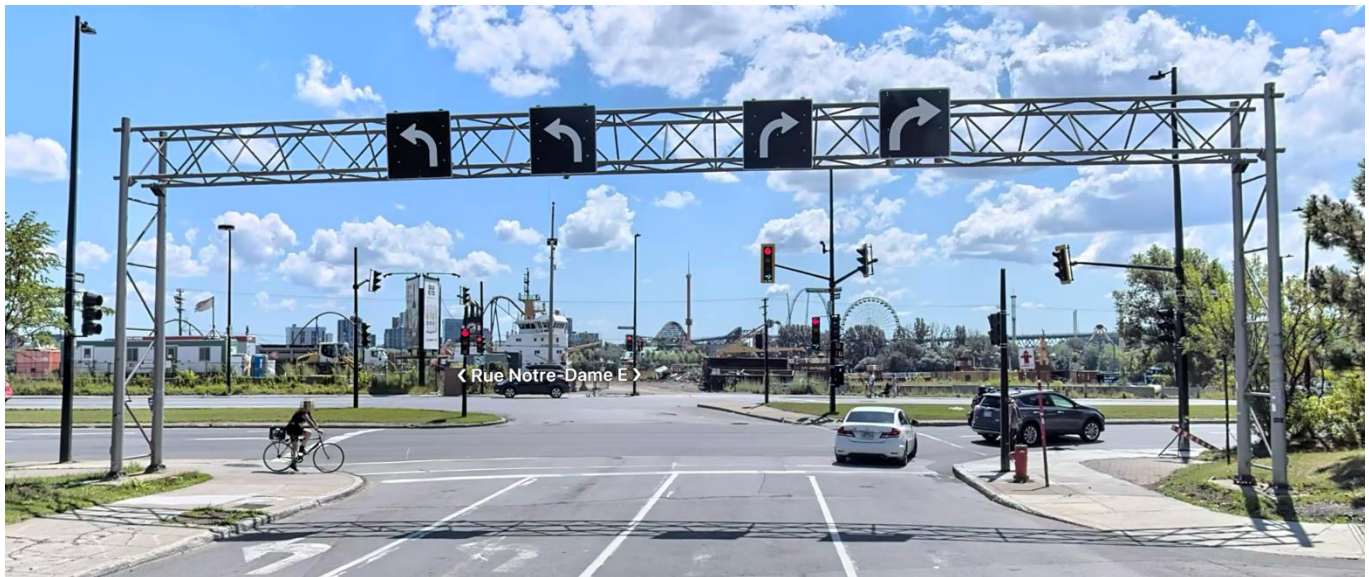
Figure 22 Rue D'Iberville à l'intersection de la rue Notre-Dame

Les piétons et les cyclistes qui traversent la rue D'Iberville doivent suivre les indications du feu tricolore de la rue Notre-Dame, puisqu'il n'y a ni feu de piétons ni feu de cyclistes. Ils disposent donc du même temps de feu vert que les automobilistes circulant en direction ouest sur Notre-Dame.

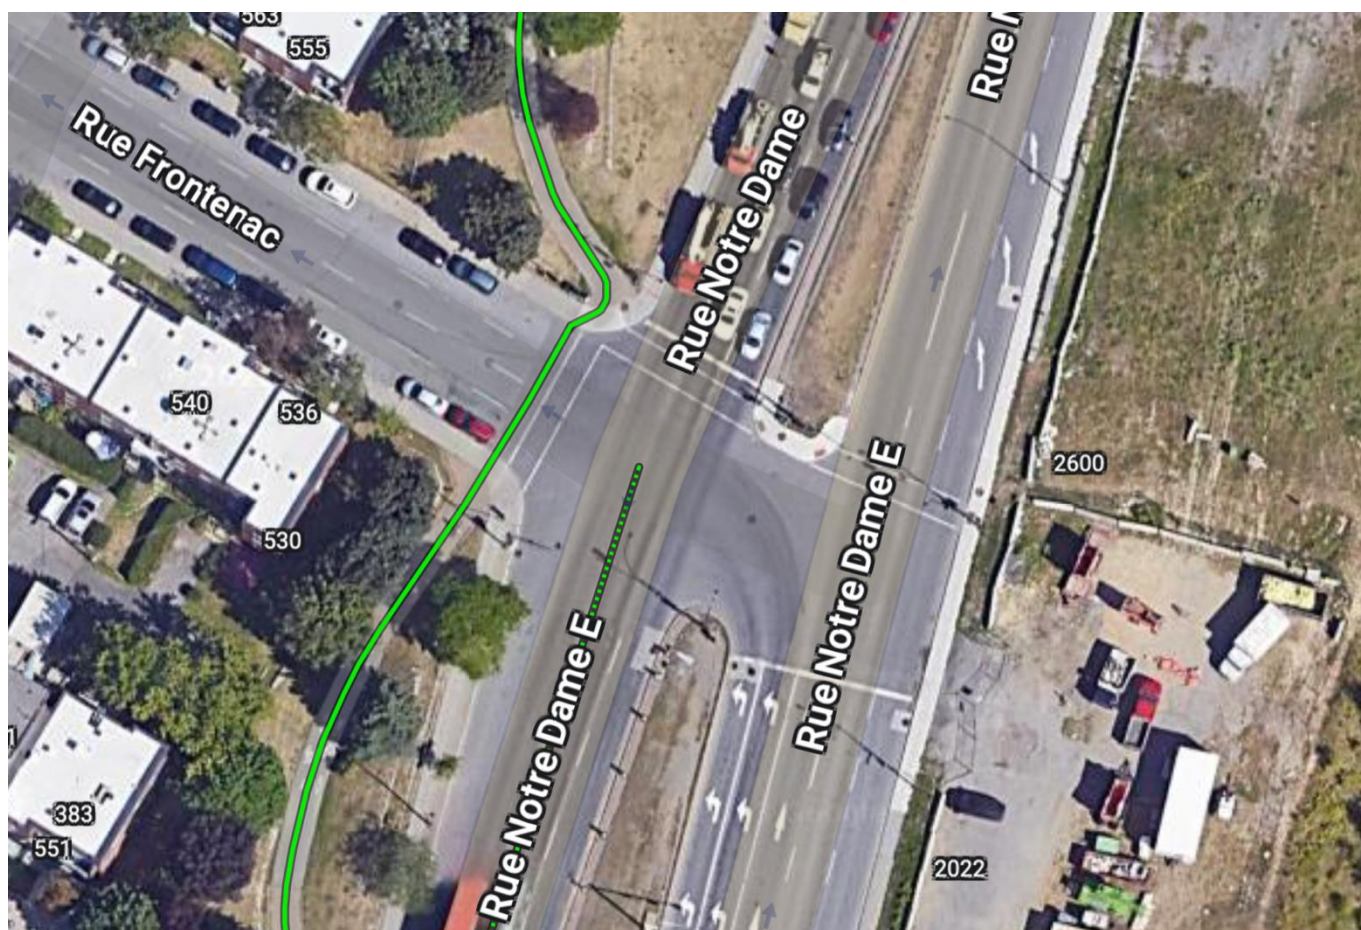
Figure 23 Intersection des rues Frontenac et Notre-Dame

Du côté est de la rue Frontenac, la piste cyclable approche l'intersection à 45°, ce qui amène la trajectoire des cyclistes à déborder vers les voies de la rue Notre-Dame. Et jusqu'à une dizaine de mètres de l'intersection, cyclistes et conducteurs sont masqués les uns des autres par un talus et des arbres.

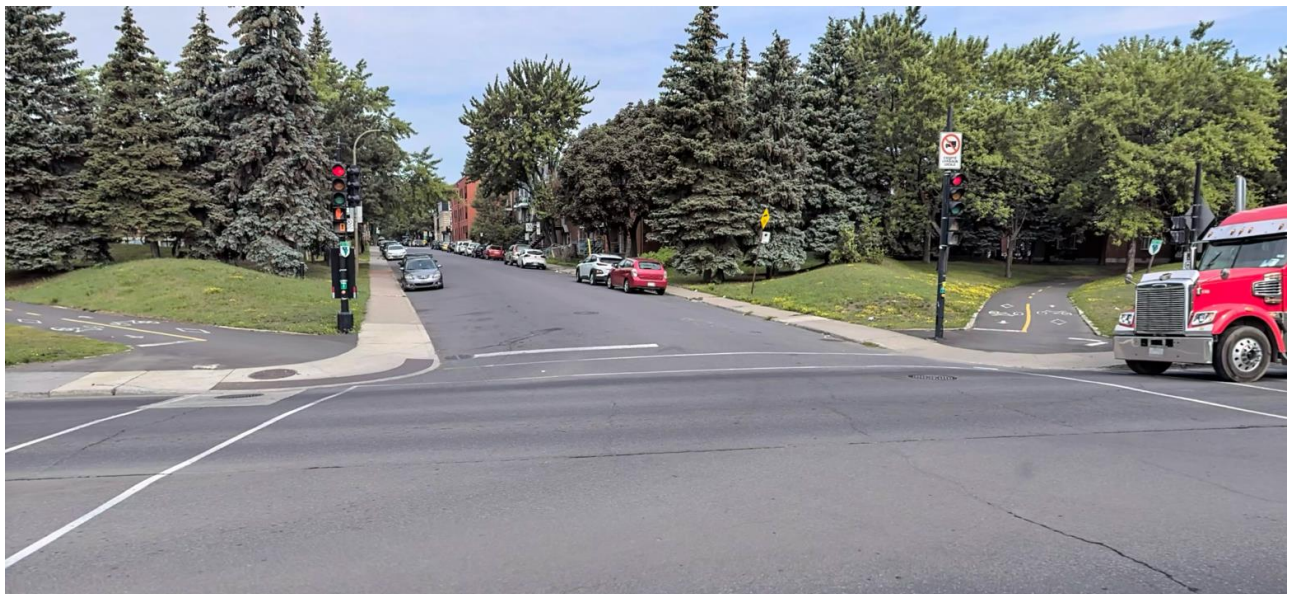
Figure 26 Rue Davidson à l'intersection de la rue Notre-Dame

Un chemin informel est présent à 30 mètres au nord de l'intersection. L'attrait de ce chemin est qu'il permet aux piétons et cyclistes de traverser en réduisant leur distance et en évitant la contrainte des feux de circulation. Ce chemin n'est pas signalé.

Le croisement de la rue Davidson serait éloigné de 30 m par rapport à la rue Notre-Dame, ce qui éliminerait les interactions avec les véhicules en virage et confirmerait le passage informel déjà présent.

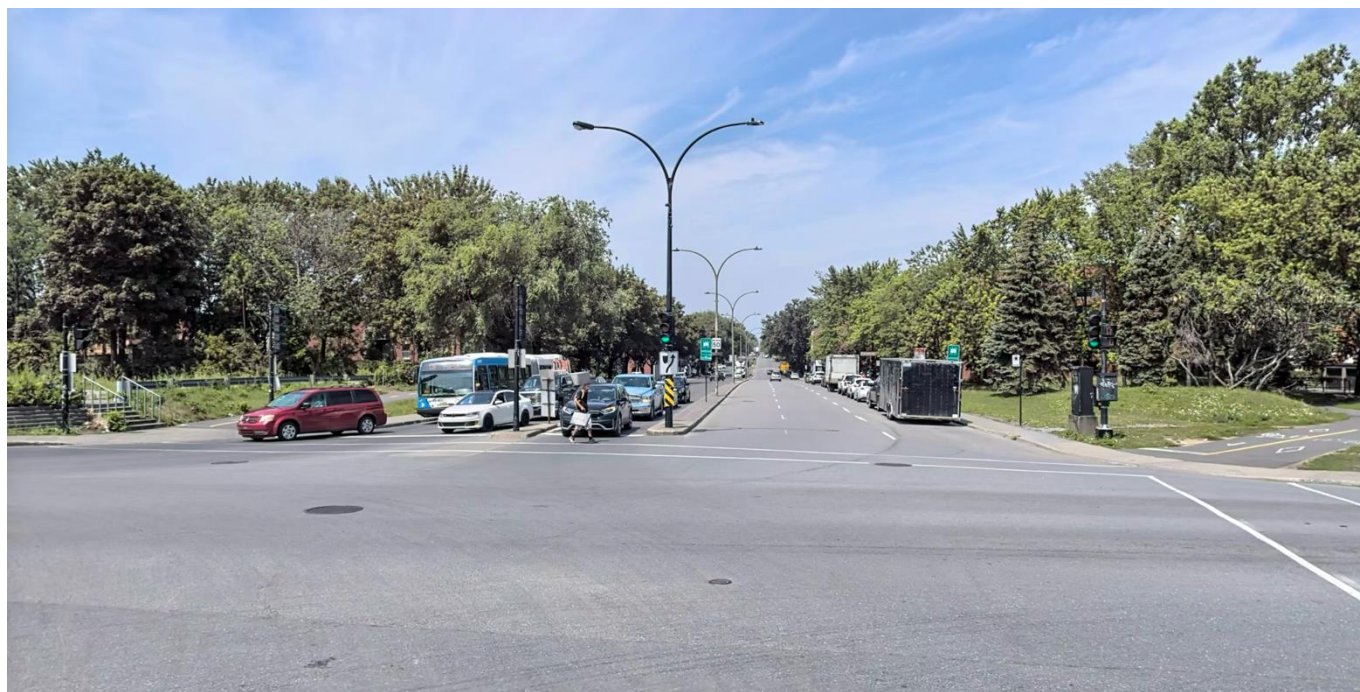
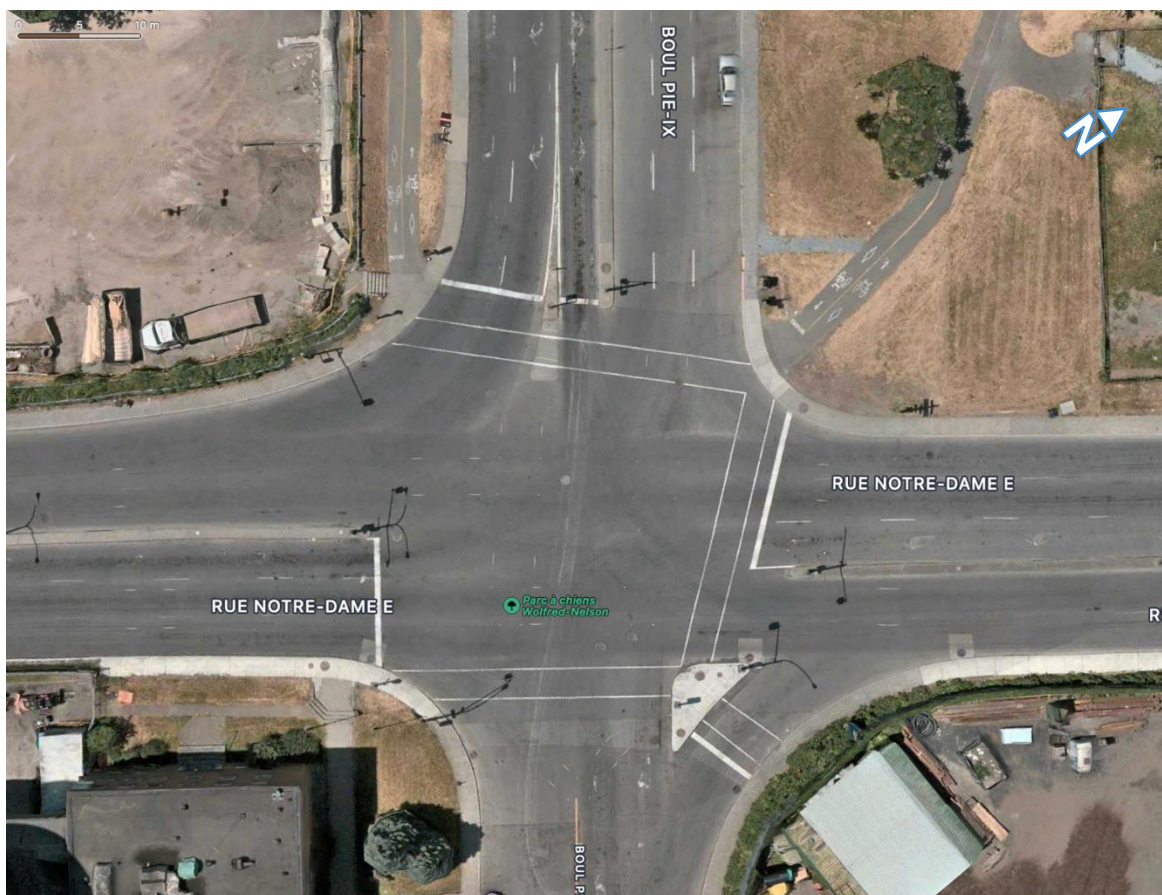
Les deux artères sont bordées de trottoirs de 1,8 m de largeur. À cause du très grand rayon du trottoir au quadrant nord-ouest (sud-ouest géographique), le passage piéton, que les cyclistes circulant sur la Route verte doivent emprunter, a 30 m de longueur. La rue doit être traversée en un temps, l'îlot séparant les voies sud et le terre-plein central étant trop étroits pour être considéré comme des refuges pour les piétons ou les cyclistes.

Entre l'avenue Jeanne-d'Arc et le boulevard Pie-IX, la piste cyclable passe du côté nord d'un stationnement qui borde la rue Notre-Dame et bifurque vers le sud entre ce même stationnement et le trottoir du boulevard Pie-IX. Les cyclistes doivent faire un virage à 90° pour accéder au passage piéton. À l'est de l'intersection (nord géographique), la piste s'éloigne de la rue Notre-Dame avec un angle de plus de 45°, pour contourner le parc à chiens Wolfred-Nelson.

Revoir le marquage afin d'y ajouter un passage pour cyclistes entre la ligne d'arrêt et le passage pour piétons et ainsi signaler la présence de cyclistes.

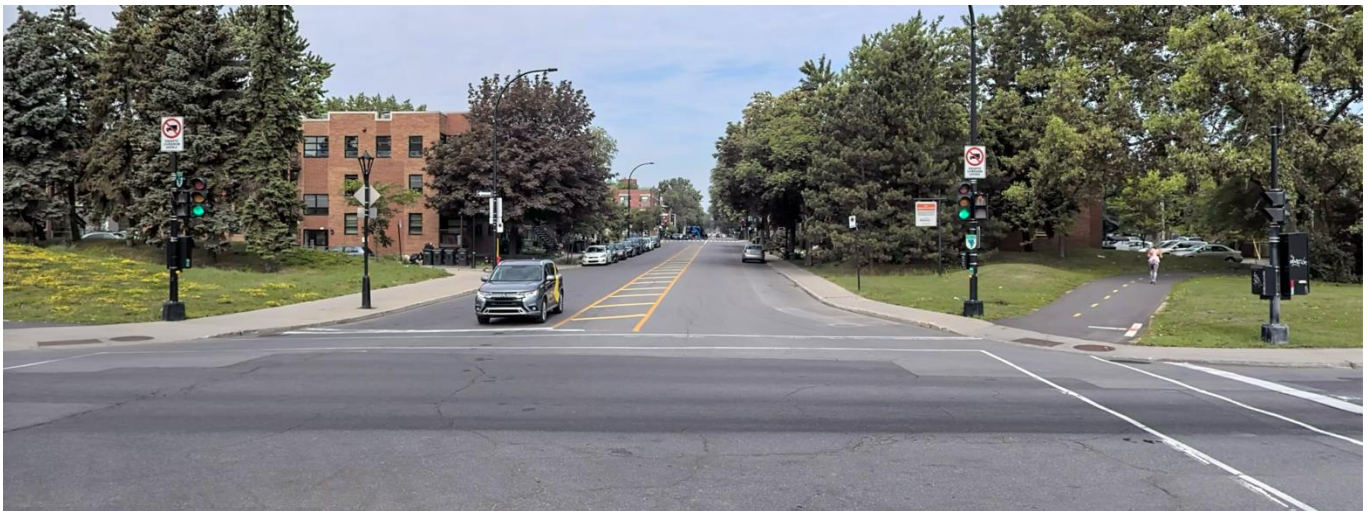
Figure 35 Rue Viau à l'intersection de la rue Notre-Dame

À cause des très grands rayons de trottoir de part et d'autre de la rue Viau, le passage piéton, que les cyclistes circulant sur la Route verte doivent emprunter, a 21 m de longueur.

Dans l'axe de la Route verte, les piétons qui traversent la rue Viau disposent de 9 secondes de feu vert protégé (flèche verte tout droit pour les véhicules), suivies d'une période variable (14 à 24 secondes) de plein feu vert où la trajectoire des véhicules virant à droite à partir de la rue Notre-Dame croise leur trajectoire. Les cyclistes doivent suivre les indications du feu tricolore. Ils bénéficient des mêmes 9 secondes de feu vert protégé et ont la même contrainte de croisement de trajectoire avec les véhicules virant vers la rue Viau.

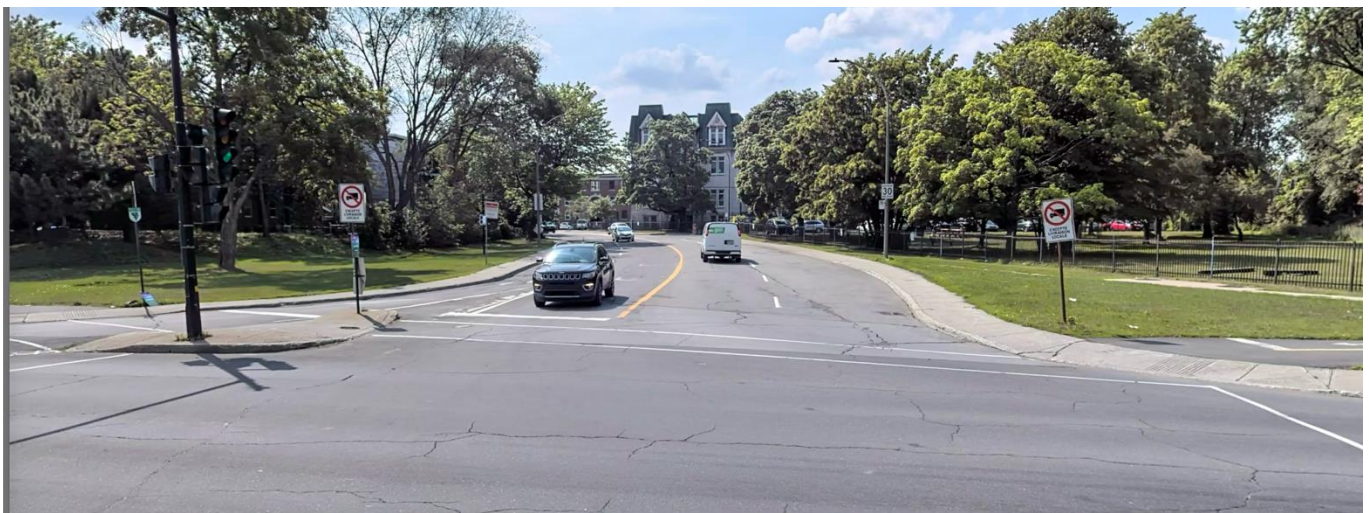
Figure 36 Rue Sainte-Catherine à l'intersection de la rue Notre-Dame

Dans l'axe de la Route verte, les piétons qui traversent la rue Sainte-Catherine disposent de 9 secondes de feu vert protégé (flèche verte tout droit pour les véhicules), suivies d'une période variable (14 à 29 secondes) de plein feu vert où la trajectoire des véhicules virant à droite à partir de la rue Notre-Dame croise leur trajectoire. En vertu du panneau P-285 sous le feu piéton, les cyclistes doivent suivre les indications du feu piéton. Ils bénéficient donc des mêmes 9 secondes de feu vert protégé et ont la même contrainte de croisement de trajectoire avec les véhicules virant vers la rue Sainte-Catherine.
