# Avis technique

## Bonification de la Route verte sur la rue Notre-Dame à Montréal

**Rapport final**

28 mars 2024

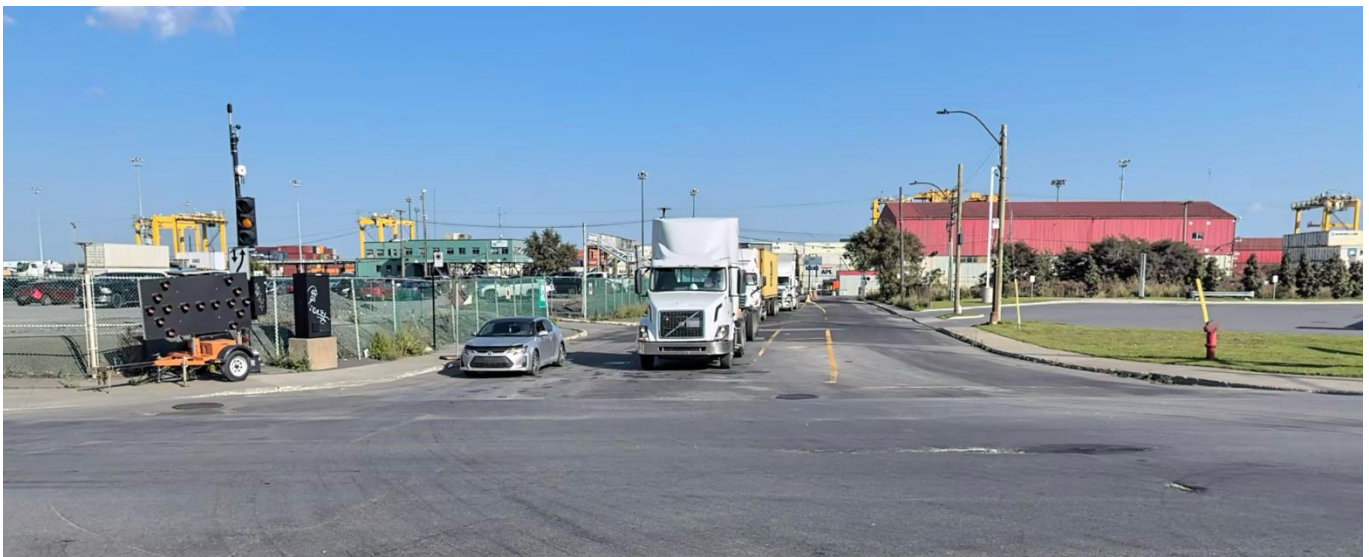
Figure 39 Intersection des rues Bossuet et Notre-Dame

Le feu est vert pour les piétons et les cyclistes lorsqu'il est vert pour les véhicules qui virent à gauche de la rue Notre-Dame vers l'accès au stationnement. Il y a donc conflit de trajectoire dans ce cas.

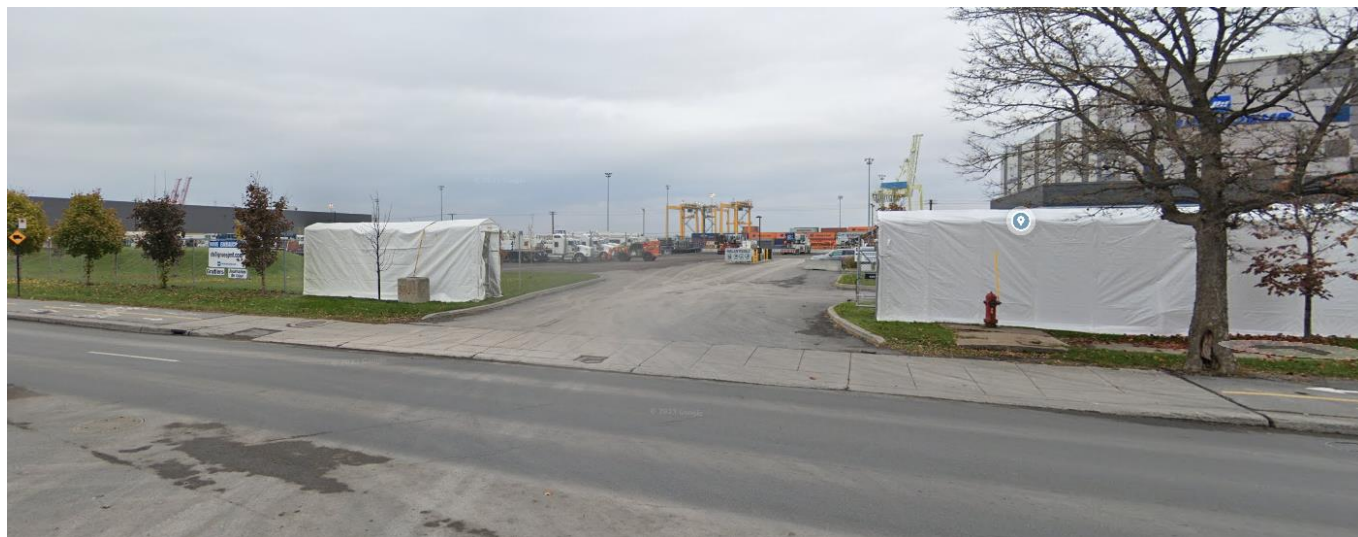
Figure 42 Entrée face à la rue Quesne

À l'intersection de la rue Quesne, il y a une entrée de stationnement pour camions d'une entreprise de grues du côté sud (est géographique) de la rue Notre-Dame. Cette entrée n'est pas gérée par des feux de circulation. Une voie auxiliaire de virage à gauche est aménagée pour accéder au stationnement à partir de la direction est. Il y a donc conflit entre les piétons et cyclistes et les véhicules qui virent à gauche de la rue Notre-Dame vers l'accès au stationnement. Les risques associés aux mouvements de virages à gauche sont grands en termes de sécurité routière, particulièrement lorsque le mouvement croise une piste cyclable bidirectionnelle.

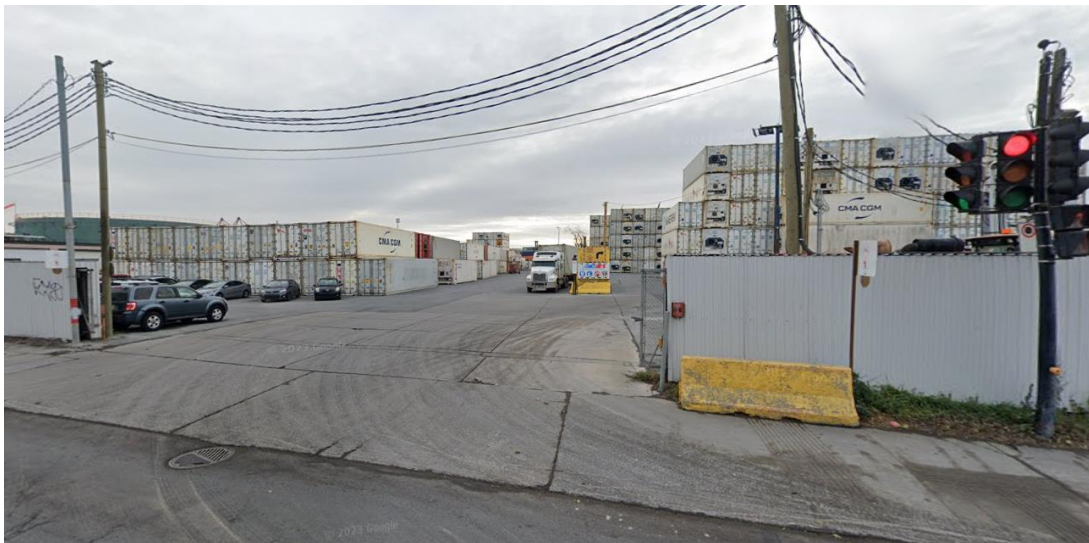
Figure 43 Entrée face à la rue de la Longue-Pointe

Une affiche a été apposée par l'exploitant riverain pour signaler aux cyclistes la sortie de camions avec un petit panneau d'arrêt fait maison.

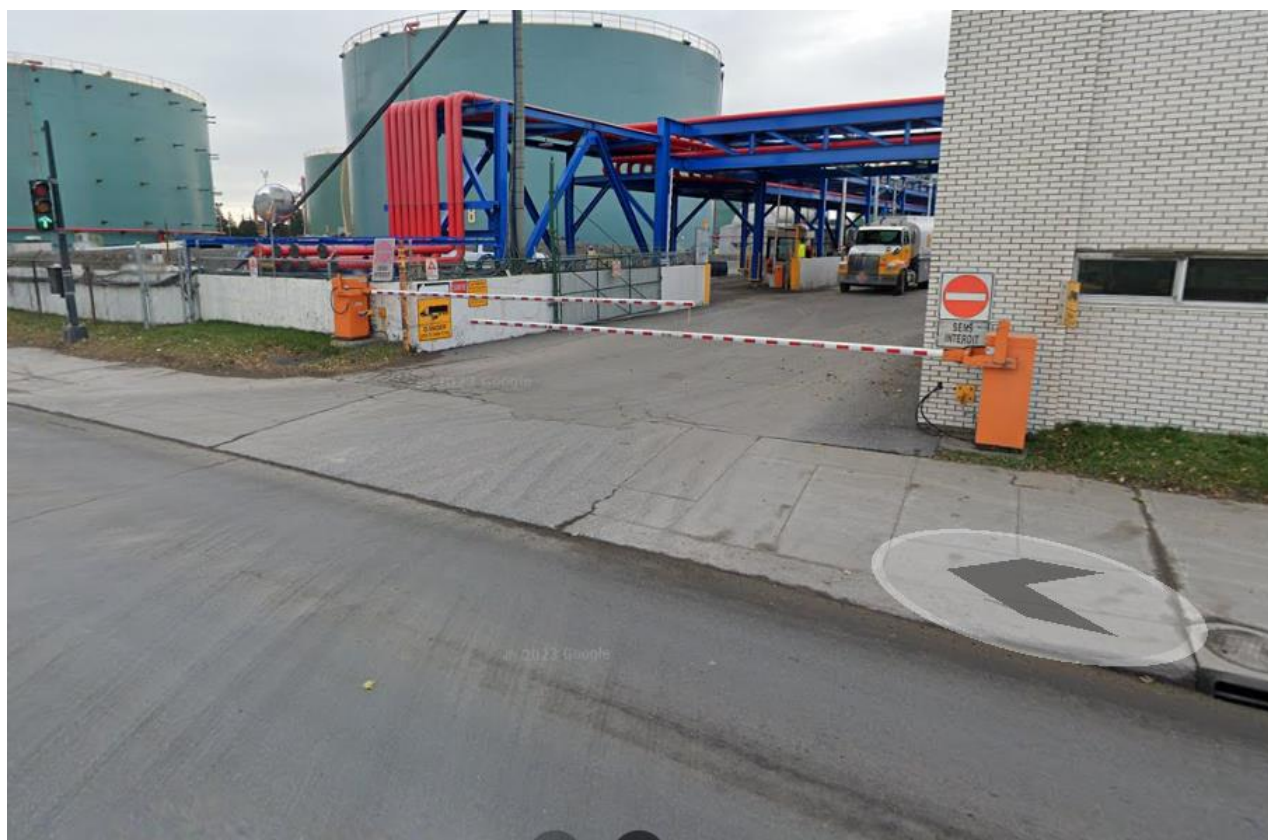
Figure 44 Entrée face à la rue de la Longue-Pointe

L'approche ouest de la piste cyclable a une visibilité réduite puisqu'un bâtiment occupe l'espace jusqu'à la limite d'emprise, très près de l'arrière-trottoir.

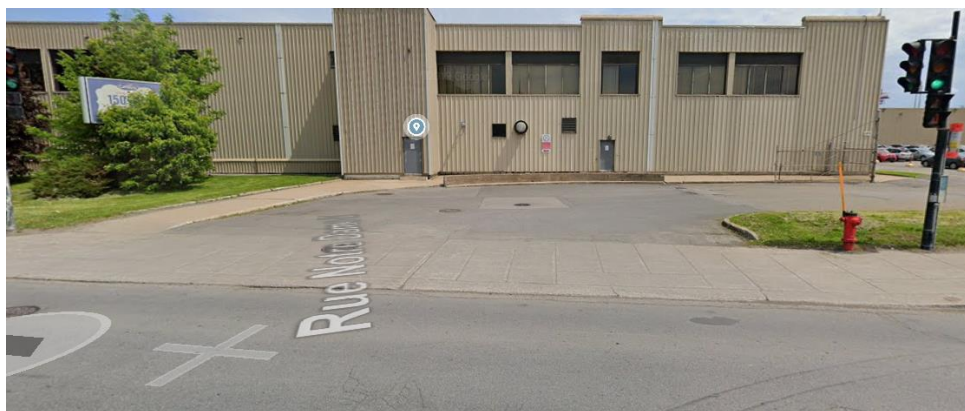
Figure 45 Entrée de stationnement dans l'axe de la rue Haig

Une piste cyclable bidirectionnelle est présente du côté ouest de la rue Haig. Il n'y a pas d'espace pour les cyclistes pour se mettre en attente face à leurs feux pour effectuer la manœuvre de virage. Les cyclistes doivent emprunter l'entrée charretière pour rejoindre la Route verte.
