# Avis technique

## Bonification de la Route verte sur la rue Notre-Dame à Montréal

**Rapport final**

28 mars 2024

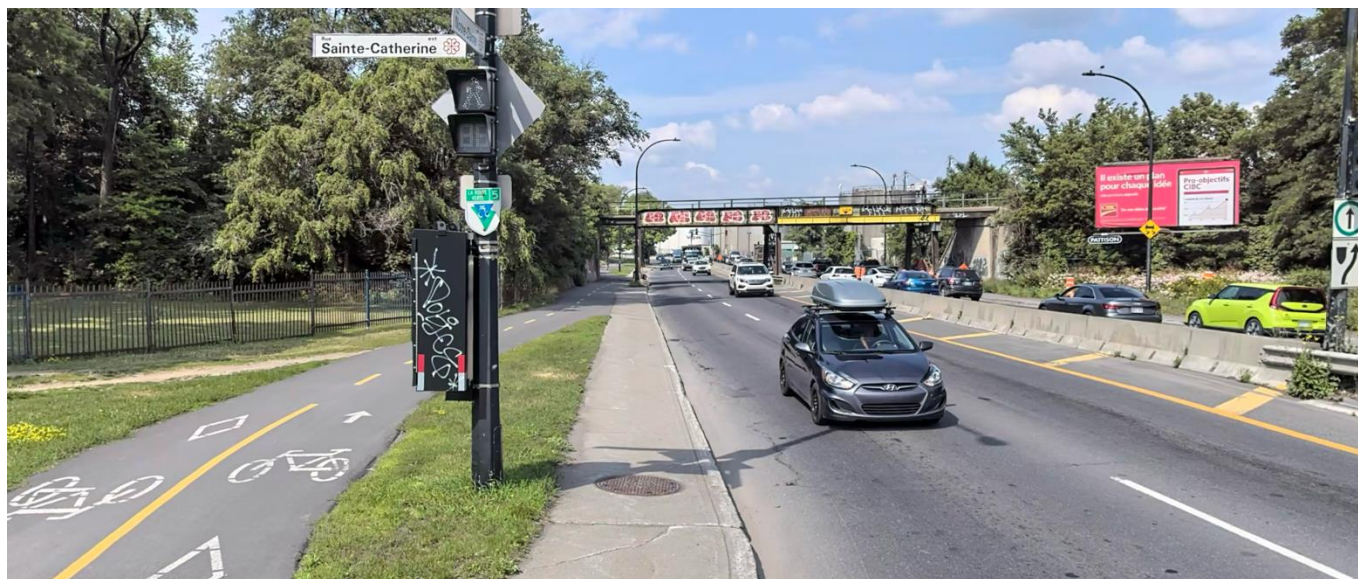
À l'est (nord-nord-est géographique) du croisement des rues Sainte-Catherine et Notre-Dame, le sentier est séparé de la chaussée sur les premiers 250 m. Ce segment est semblable à ceux évoqués à la section précédente.

Figure 4 La Route verte à l'est de l'intersection de la rue Sainte-Catherine

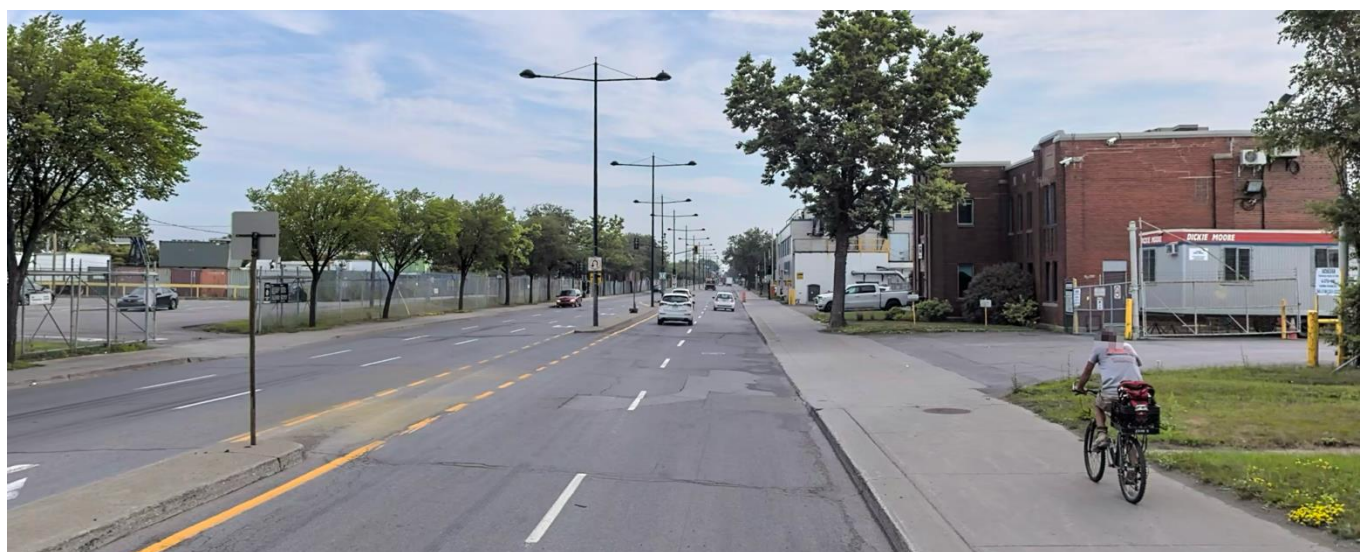
Le terre-plein de béton surmonté de lampadaires au centre de la chaussée et les arbres de part et d'autre de la rue donnent un caractère plus urbain et moins autoroutier à cette section de la rue Notre-Dame. La signalisation sur ce segment est irrégulière et non uniforme.

Quelques arrêts d'autobus donnent directement dans la piste de la Route verte et ne sont pas conformes aux principes en accessibilité universelle.

Figure 10 La rue Notre-Dame à l'est (nord-nord-est) de la rue Clarence-Gagnon

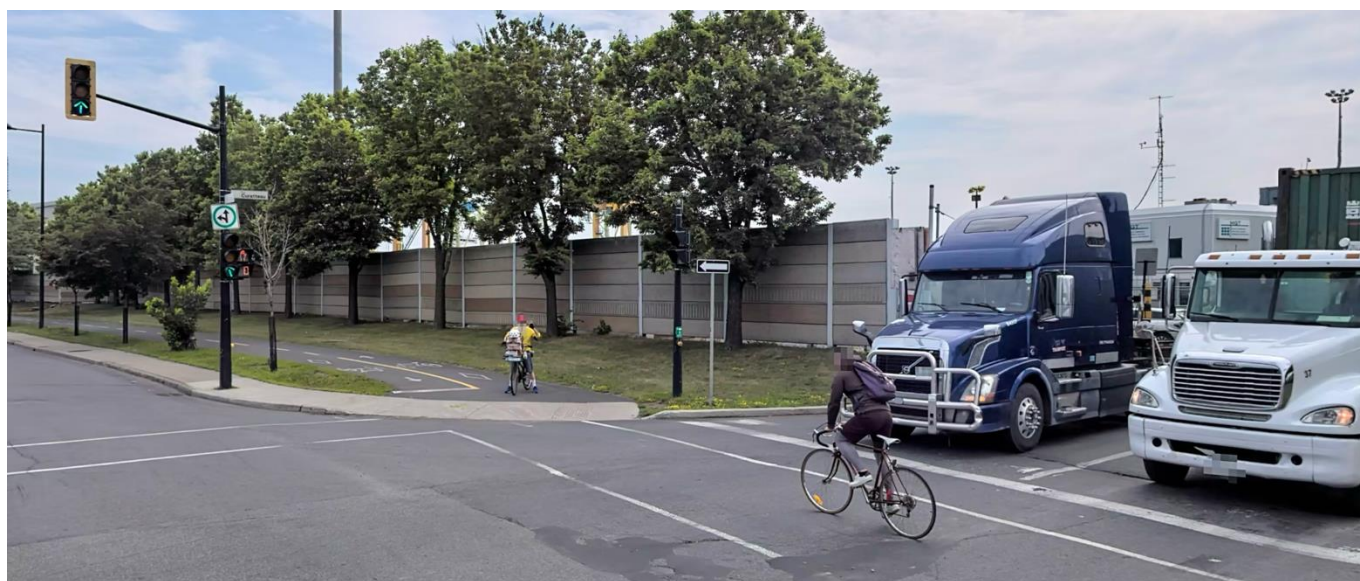
À l'est (nord-nord-est géographique) de la rue de Boucherville, l'aménagement est constitué d'une piste cyclable bordée d'arbres de part et d'autre. Un trottoir de béton longe la chaussée.

Figure 11 La Route verte à l'intersection de la rue Curateau

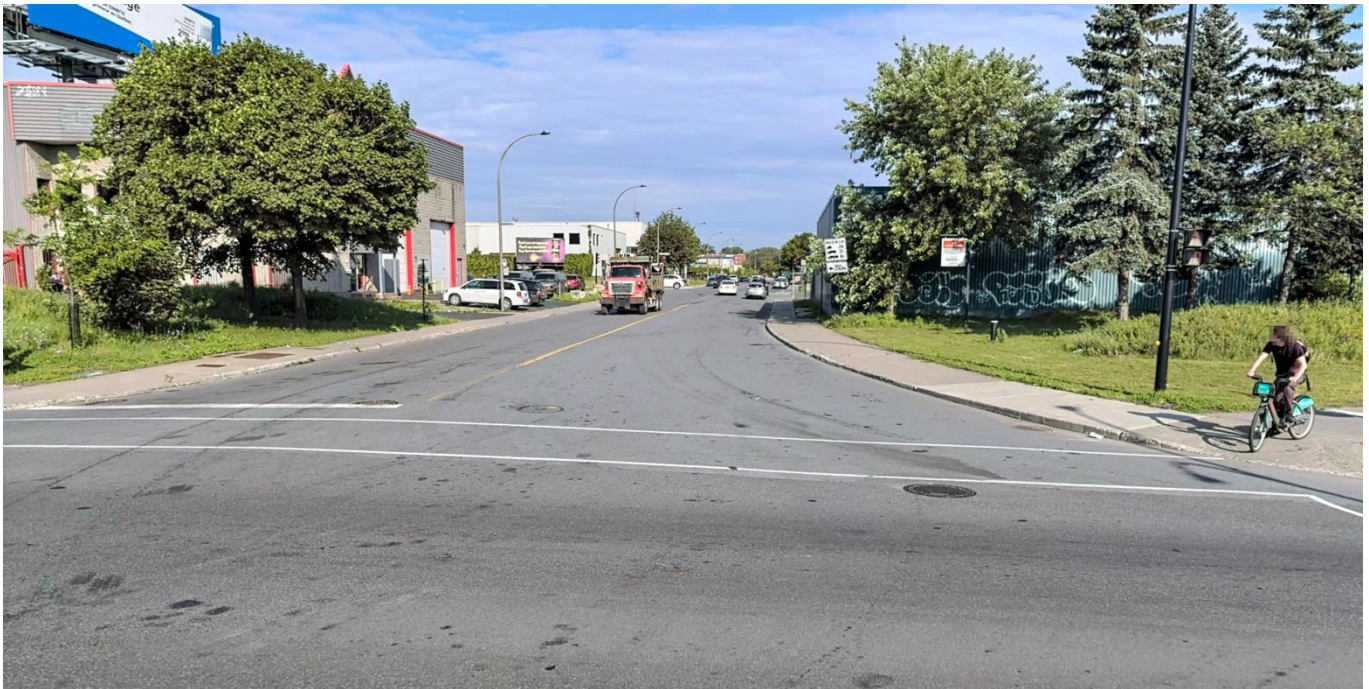
Les piétons qui traversent la rue Alphonse-D.-Roy disposent de 9 secondes de feu vert protégé (flèche verte tout droit pour les véhicules), suivies d'une période variable de plein feu vert où la trajectoire des véhicules virant à droite à partir de la rue Notre-Dame croise leur trajectoire. Les cyclistes doivent suivre les indications du feu tricolore. Ils bénéficient des mêmes 9 secondes de feu vert protégé et ont la même contrainte de croisement de trajectoire avec les véhicules virant vers la rue Alphonse-D.-Roy.

Le feu est rouge pour les piétons et les cyclistes lorsqu'il est vert pour les véhicules qui virent à gauche de la rue Notre-Dame vers la rue Alphonse-D.-Roy. Il n'y a pas de conflit de trajectoire dans ce cas.

Figure 25 Rue Alphonse-D.-Roy à l'intersection de la rue Notre-Dame

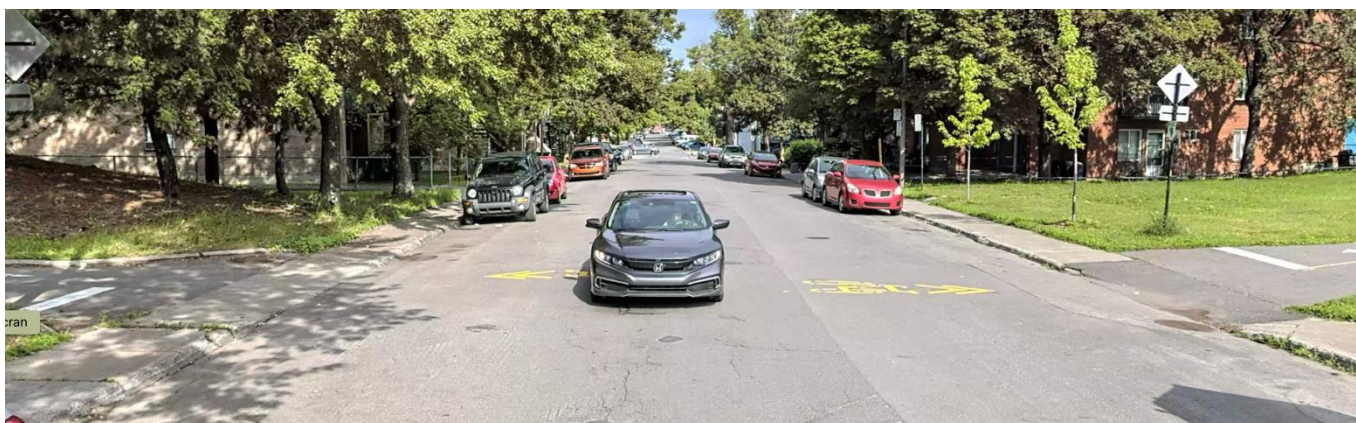
Le croisement de la piste cyclable est environ 40 m au nord de la rue Notre-Dame et est indiqué par un marquage jaune au sol, avec pictogramme vélo et chevrons dans les deux directions et signalisation écrite.

Figure 27 Croisement de la Route verte et de l'avenue d'Orléans  
Apple Inc.

À court terme, l'aménagement récent sur l'av. Bourbonnière est fonctionnel à défaut d'être esthétique. Sur les avenues d'Orléans et Jeanne-d'Arc, un aménagement plus léger à l'aide de délinéateurs et de bacs à fleurs suffirait (voir l'exemple de l'intersection des rues Chabot et Tillemont plus bas).

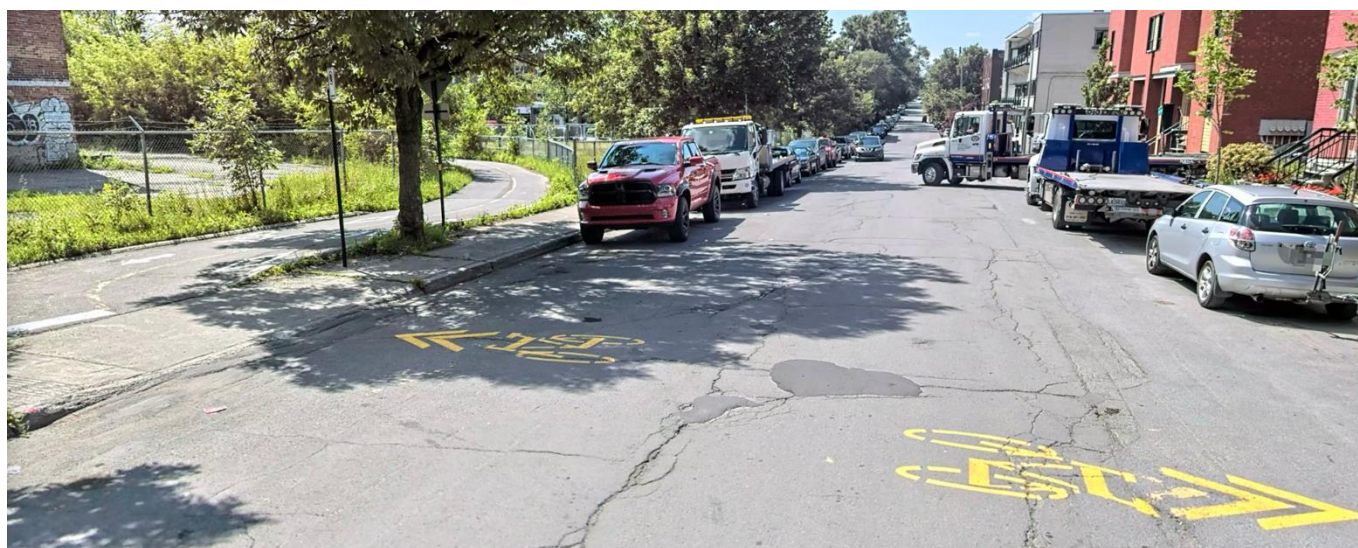
Le croisement de la piste cyclable est environ 50 m au nord de la rue Notre-Dame et est indiqué par un marquage jaune au sol, avec pictogramme vélo et chevrons dans les deux directions et de la signalisation écrite.

Figure 28 Croisement de la Route verte et de l’avenue Jeanne-d’Arc

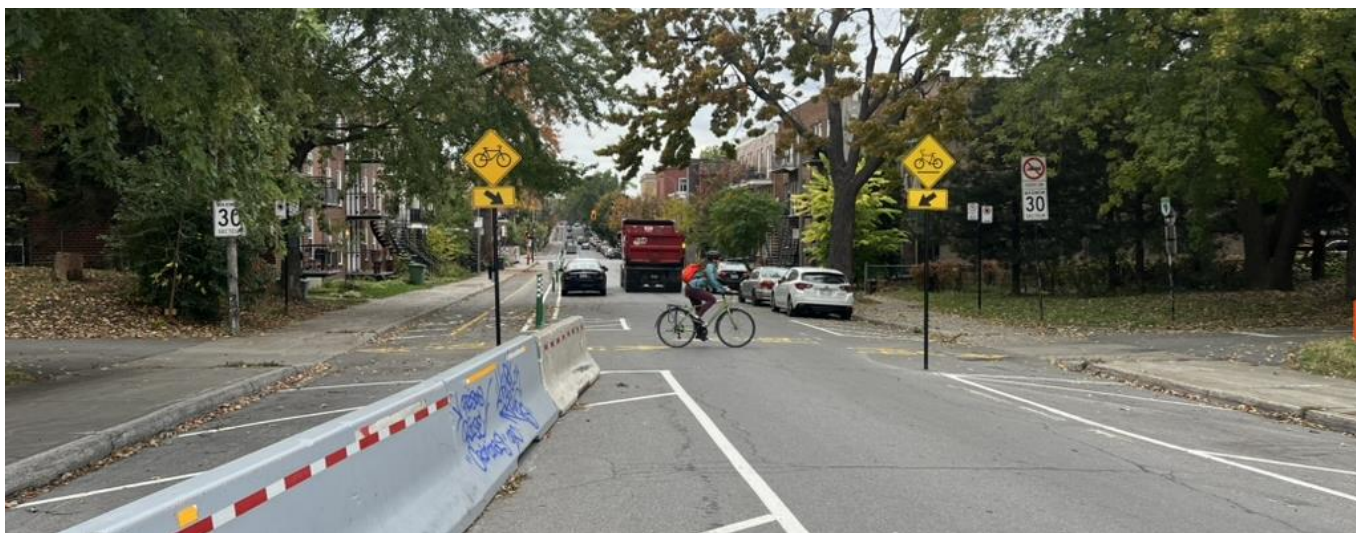
Figure 30 Croisement de l'avenue Bourbonnière

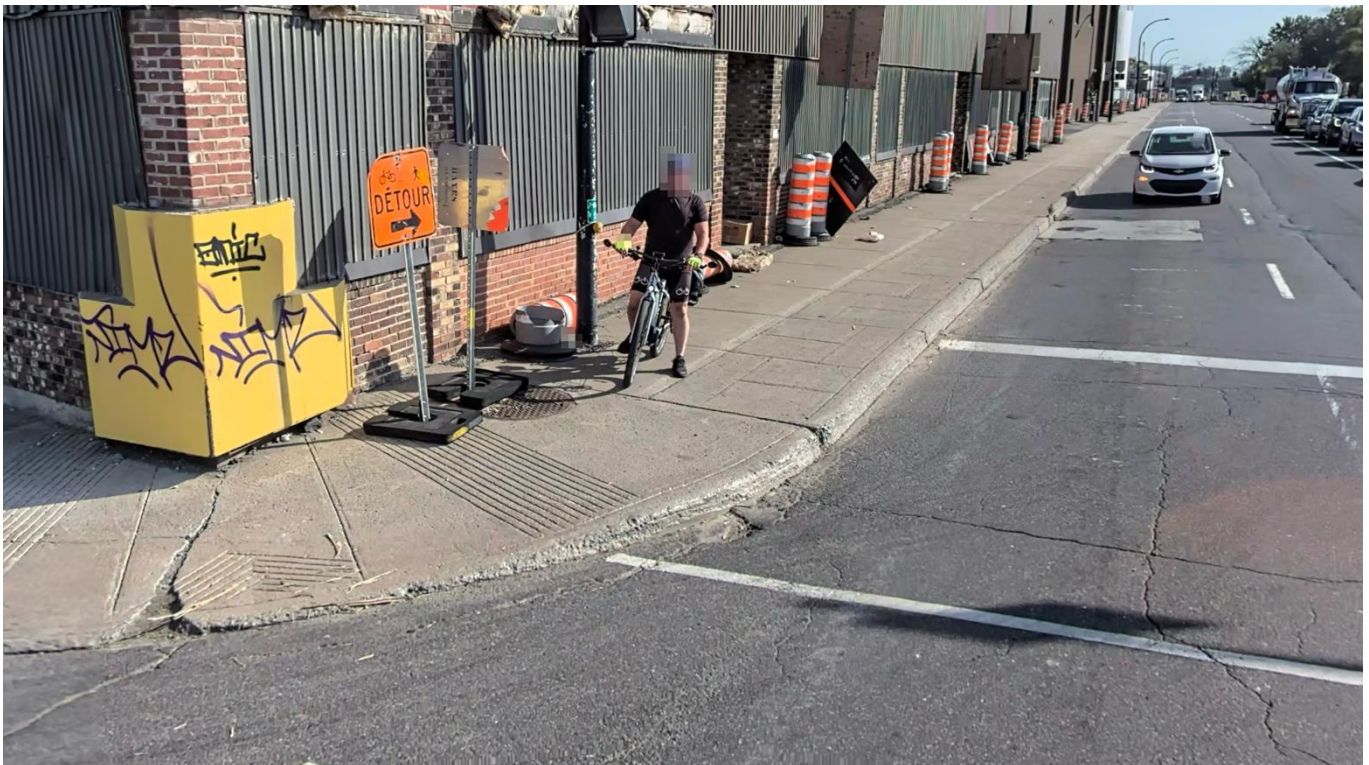
À cette intersection, la Route verte change de côté de la rue Notre-Dame. Les cyclistes qui y circulent doivent traverser du coin nord-ouest (sud-ouest géographique) au coin sud-est (nord-est). Cette manœuvre doit se faire en deux temps : traversée de la rue Notre-Dame, puis de la rue Dickson. Entre ces deux phases, les cyclistes doivent attendre le feu vert sur la chaussée sans espace réservé, ou démonter de vélo et attendre sur le trottoir. Les habitués utilisent plutôt la phase toutes directions pour les piétons pour traverser l'intersection en diagonale. Bien qu'officiellement interdite par le Code de la sécurité routière, cette manœuvre est à la fois nettement plus efficace (traversée en un seul temps, sans attente intermédiaire) et sécuritaire (absence de conflit avec les véhicules).

Figure 37 Cycliste attendant le feu vert, à l'intersection des rues Dickson Notre-Dame

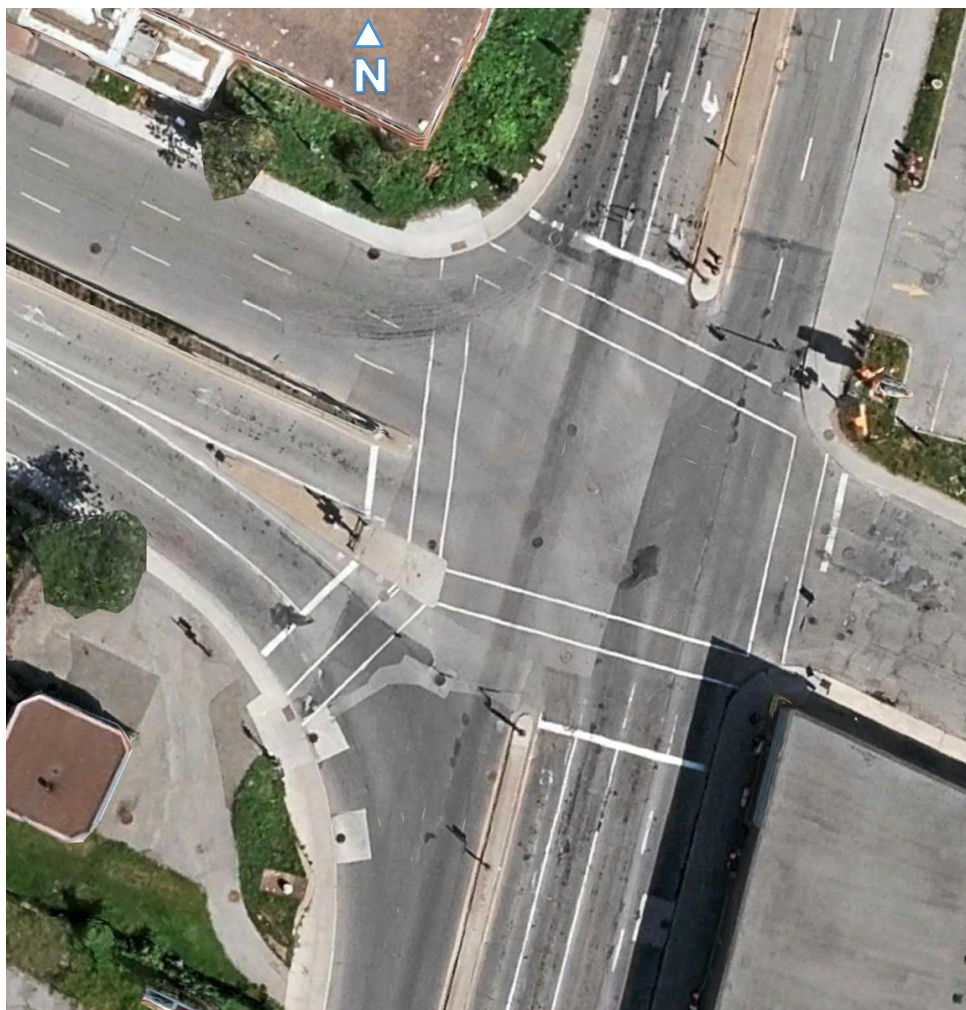
L'intersection des rues Dickson et Notre-Dame est optimisée pour la circulation des camions. En direction sud, il y a deux voies pour le virage à droite, un îlot séparateur suffisamment grand pour servir de refuge aux piétons et à un ou deux cyclistes, et une voie pour le virage à gauche. En direction nord, la chaussée de 11 m de largeur comporte 3 voies. Le terre-plein central fait environ un mètre de largeur.

Figure 38 Intersection des rues Dickson et Notre-Dame

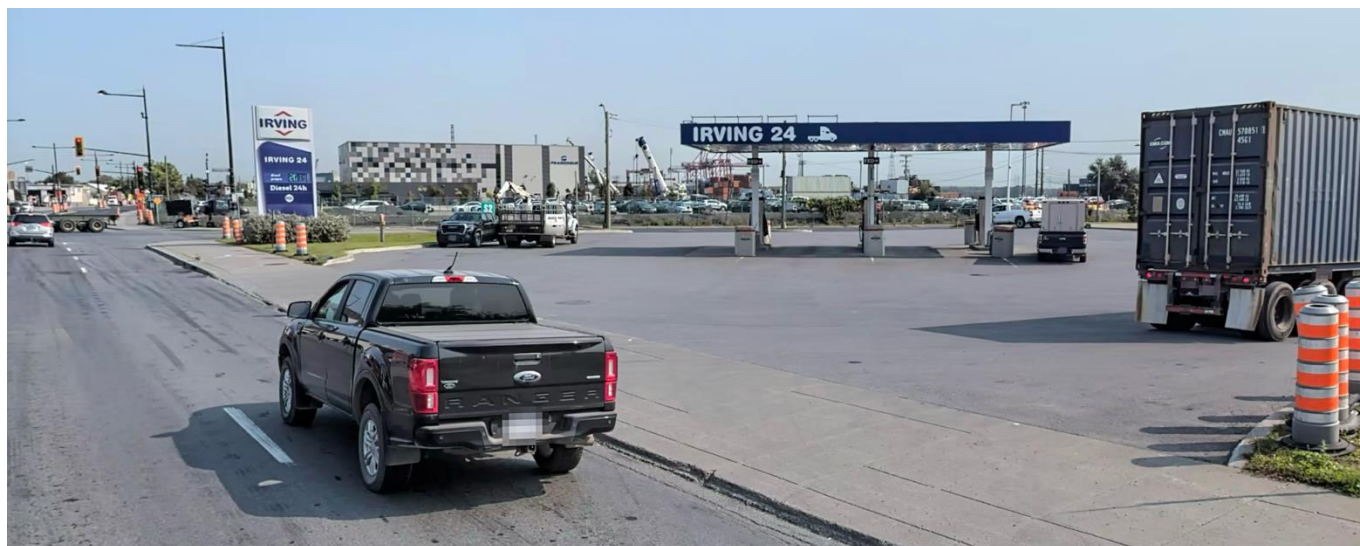
Figure 40 Entrée de la station-service à l'intersection des rues Bossuet et Notre-Dame

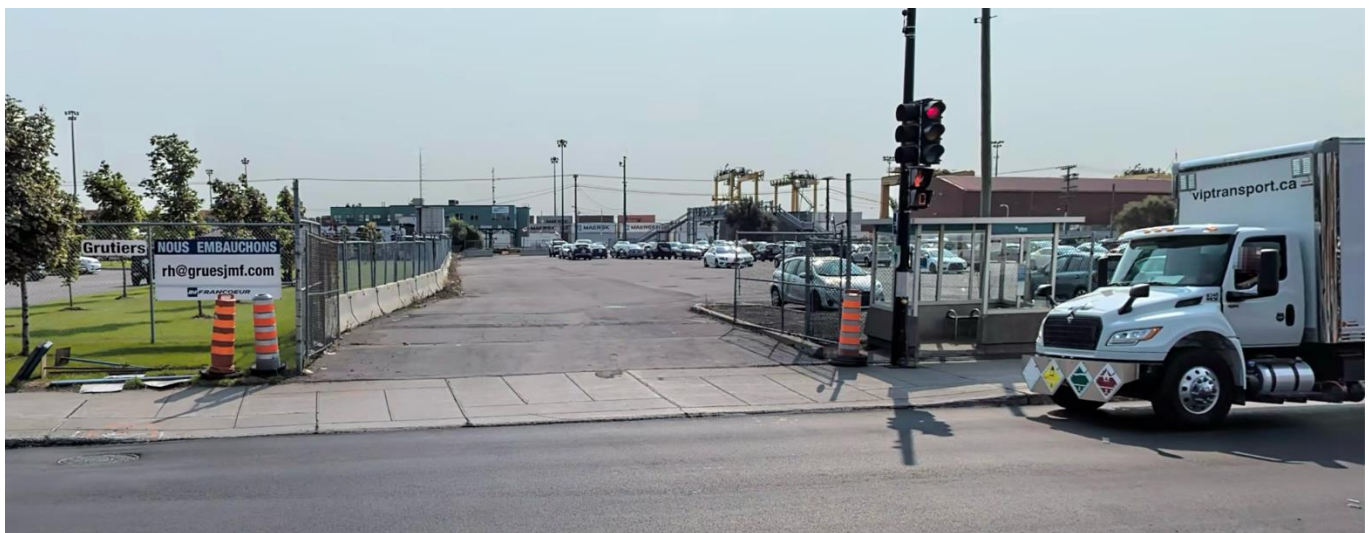
Les piétons ne peuvent traverser l'accès du stationnement puisqu'une signalisation l'interdit. Les cyclistes, eux, peuvent traverser la rue Cadillac et disposent de 9 secondes de feu vert protégé (flèche verte tout droit pour les véhicules), suivies d'une période variable de plein feu vert où la trajectoire des véhicules virant à droite à partir de la rue Notre-Dame croise leur trajectoire.

Le feu est rouge pour les cyclistes lorsqu'il est vert pour les véhicules qui virent à gauche de la rue Notre-Dame vers l'accès au stationnement. Il n'y a donc pas de conflit de trajectoire dans ce cas.

Figure 41 Entrée de stationnement dans l'axe de la rue Cadillac

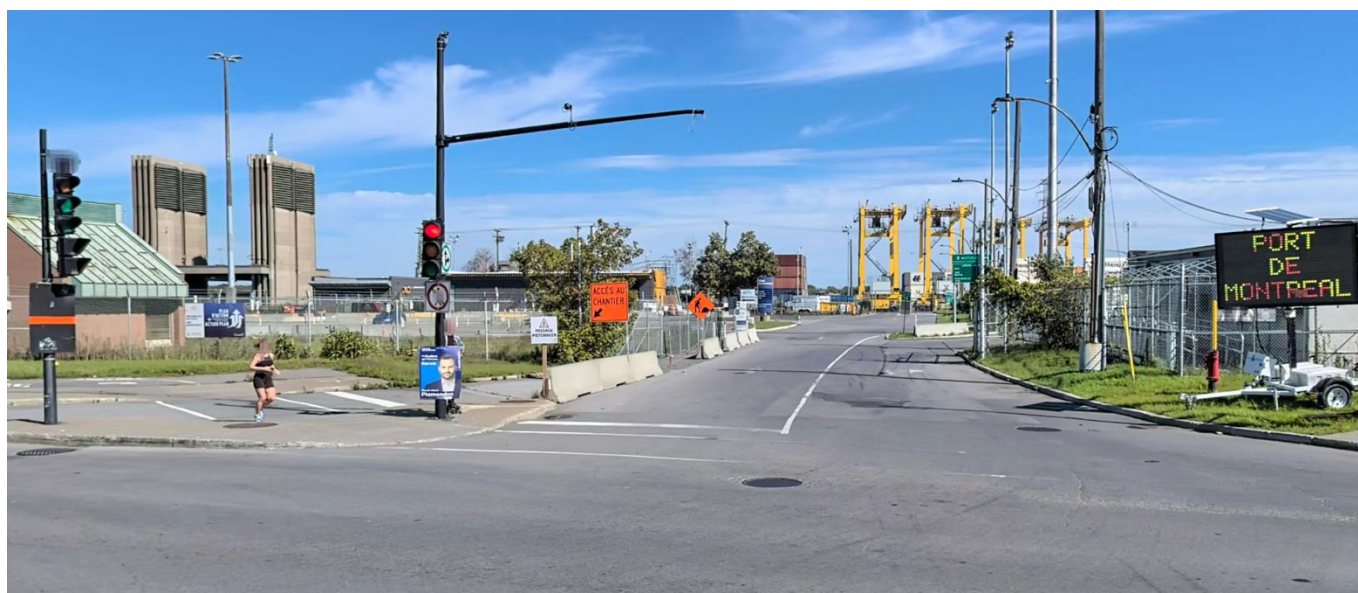
La trajectoire des piétons et des cyclistes qui circulent sur la Route verte est en conflit avec celle des véhicules qui entrent au Port.

Des boutons piétons sont présents aux approches de la piste cyclable et sur l'îlot, ces boutons appellent la phase piétonne.

Figure 46 Intersection des rues de Boucherville et Notre-Dame

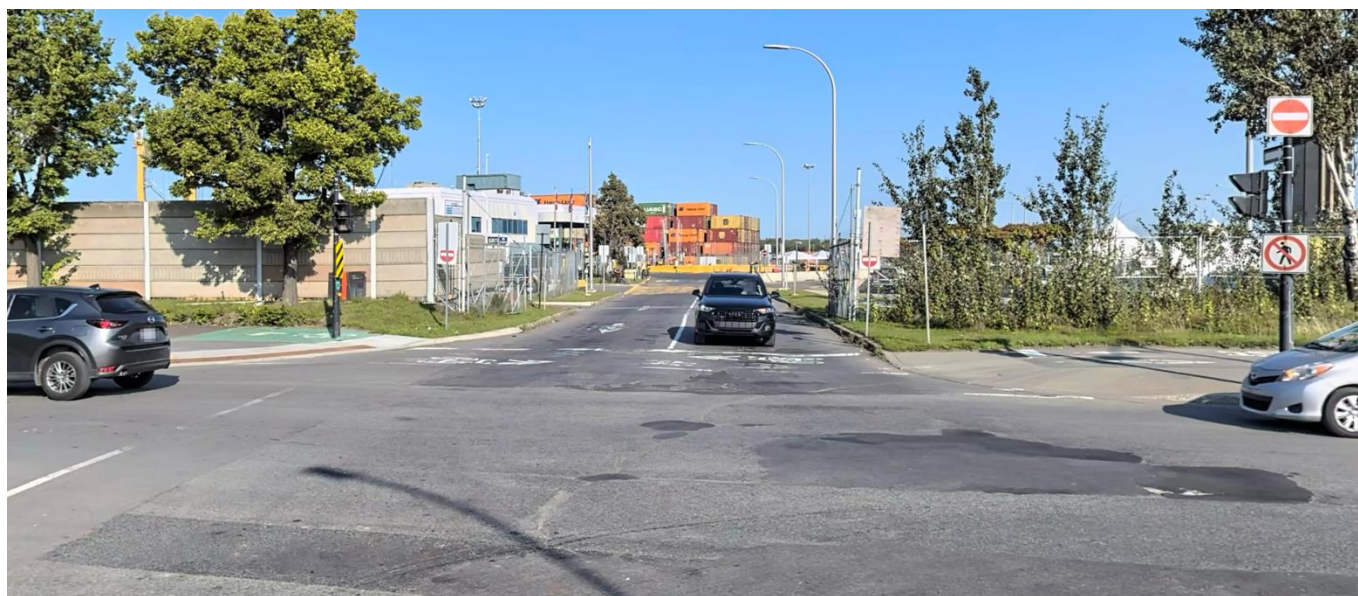
Le Port de Montréal dispose d'une sortie dans l'axe de la rue Curatteau, qui donne directement accès à une entrée de l'autoroute 25 en direction nord. Il n'y a aucun conflit entre les piétons et les cyclistes qui circulent sur la Route verte le long de la rue Notre-Dame et les véhicules qui sortent du Port, puisqu'ils disposent de phases de feux de circulation séparées.

Par ailleurs, une courte section de piste cyclable relie la Route verte à la section locale de la rue Curatteau.

Figure 47 Intersection des rues Curatteau et Notre-Dame
